# Diagnosticos ataskaita

## 2021 OPEL INSIGNIA Business Edition

### Diagnosticos informacija

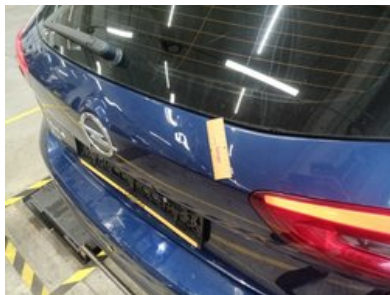
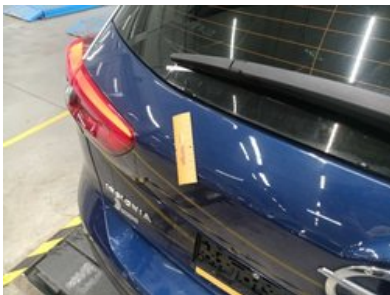
✓ **4. Galas:** Bagažinė - Regimi pažeidimai
