# Diagnosticos ataskaita

## 2019 ALFA ROMEO STELVIO Super

„Longo“ atliktos išsamios diagnostikos metu užfiksuotos 6 pastabos dėl automobilio būklės.

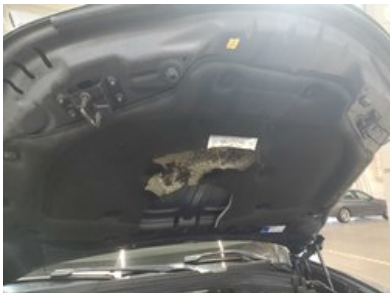
- ✓ **1. Priekis:** Gaubto Garso Izoliacija - Būklė

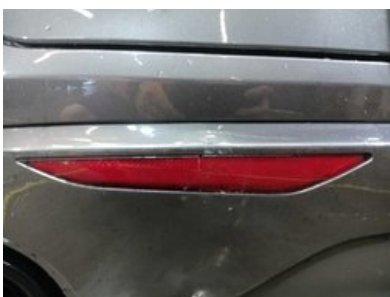
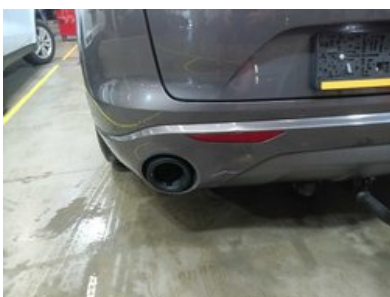
- ✓ **2. Žibintai:** Galiniai žibintai (Stabdžių, rūko, posūkių) - Pagrindinis veikimas, pažeidimai ir spalva

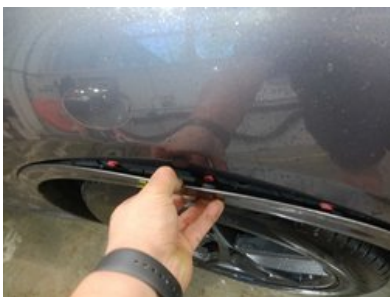
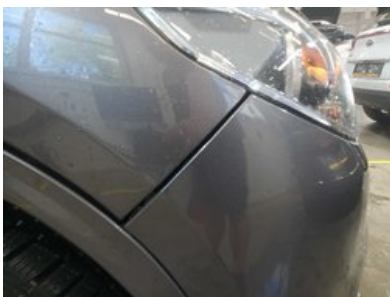
- ✓ **3. Šonas:** Kėbulo Plokščių Geometrija

- ✓ 1. Kėbulo Plokštės Geometrijos Koregavimas

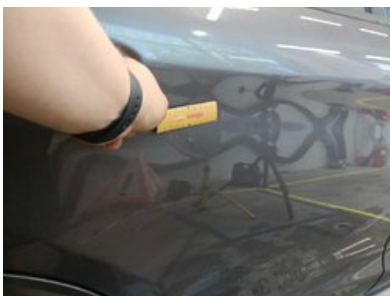
- ✓ **4. Šonas:** Kairė ir Dešinė Pusė - Matomi Pažeidimai ir Įbrėžimai
