# Diagnosticos ataskaita

## 2019 PEUGEOT 508 GT Line

### Diagnosticos informacija

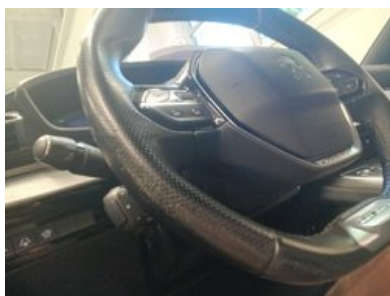
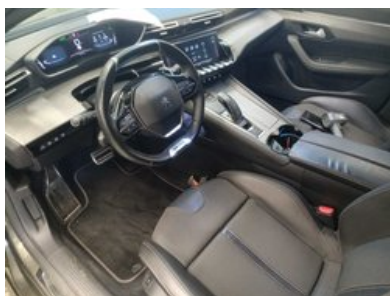
✔ 1. Priekis: Vairas - Būklė

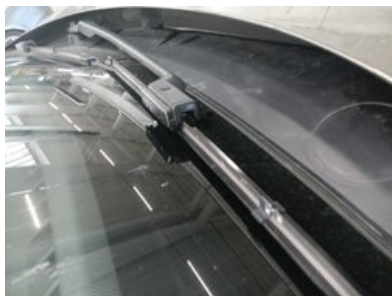
✓ **2. Priekis:** Stiklų plovimo sistema - Veikimas (Priekyje ir gale)

- ✓ 1. Ploviklio Mechanizmo Remontas

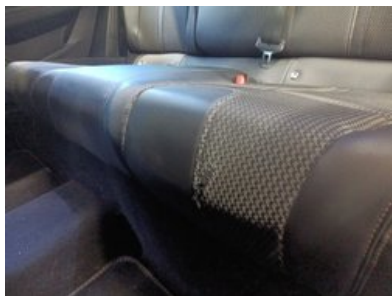
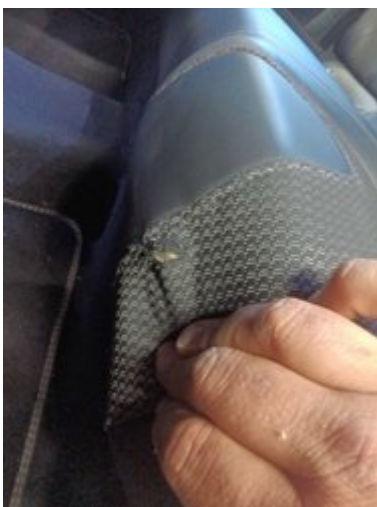
✓ **3. Sėdynės:** Visos Sėdynės - Būklė

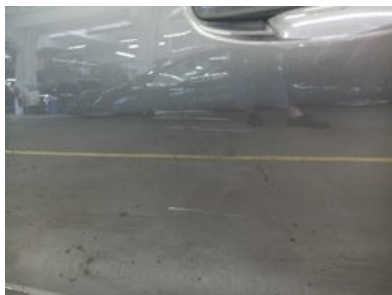
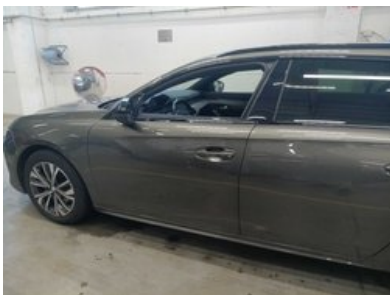
✓ **1. Kita:** Papildomi Poliravimo Darbai

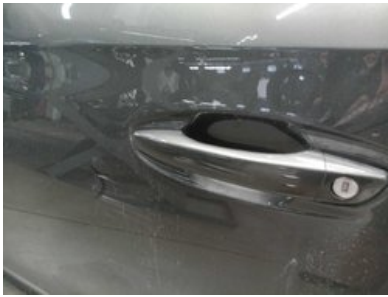
✓ **2. Šonas:** Kairė ir Dešinė Pusė - Matomi Pažeidimai ir Įbrėžimai

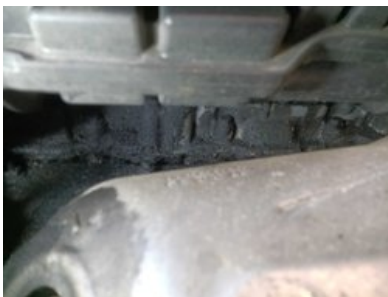
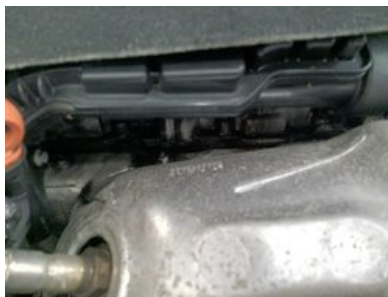
✓ **4. KITA:** Variklio Išcentrinių Veleno Remontas "Sandwich"

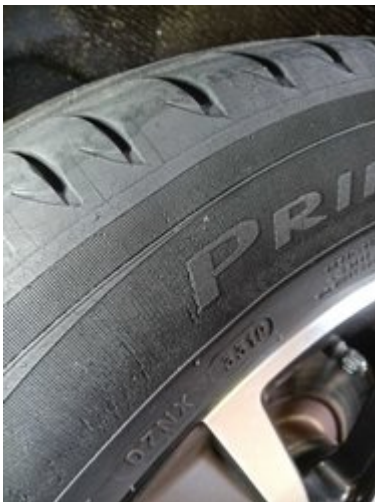
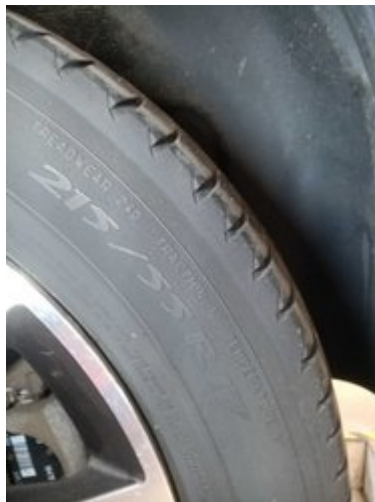
✓ **5. KITA:** Pakeisti Padangas

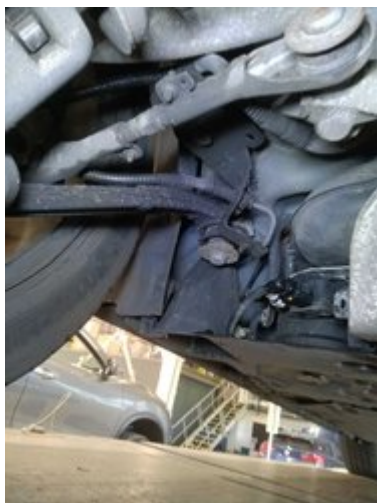
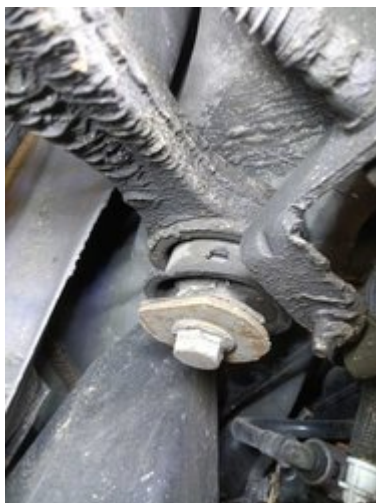
✓ **6. PAKABA:** Pakabos Apatinė Svirtis Abi

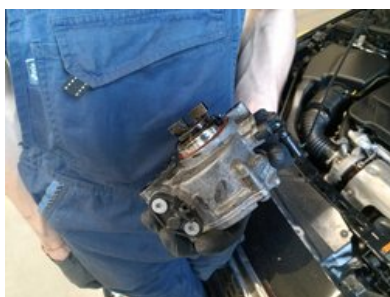
✓ **7. VARIKLIS:** Vakuumo Siurblys
