# Diagnosticos ataskaita

## 2021 VOLVO V60 MHEV Momentum Advantage

### Diagnosticos informacija

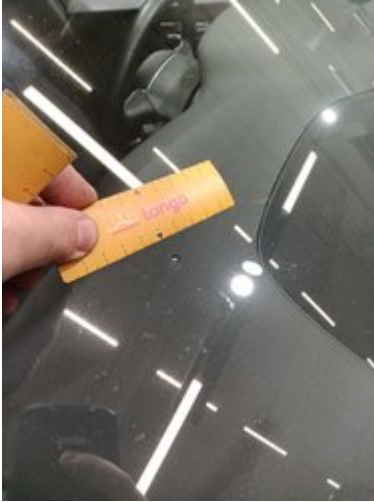
- ✓ **1. Priekis:** Priekinio stiklo vientisumas - Be TA neleidžiančių pažeidimų

- ✓ 1. Priekinio Stiklo Remontas

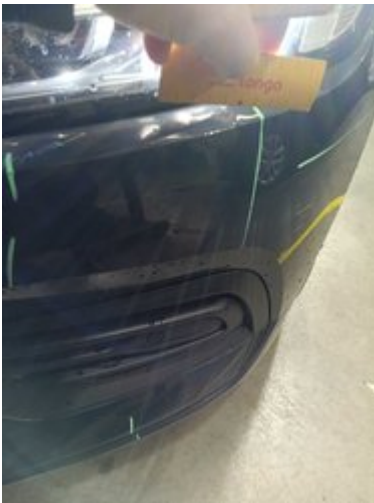
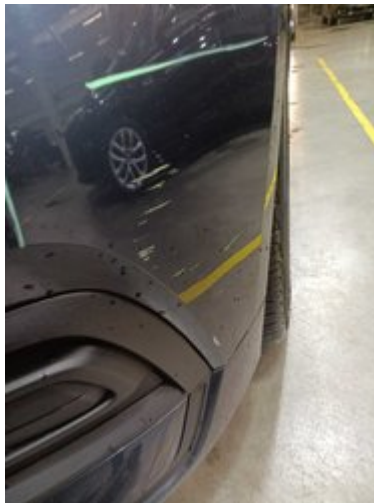
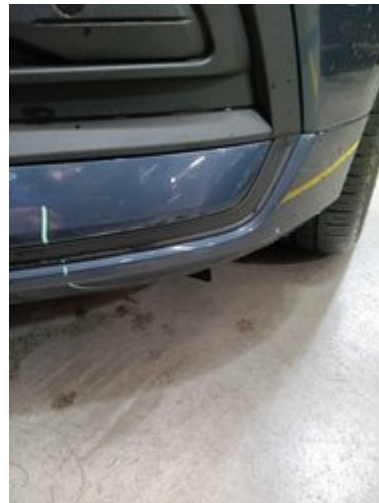
- ✓ **2. Priekis:** Priekinis Buferis - Būklė ir Lygiavimas

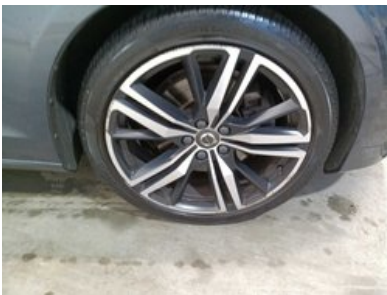
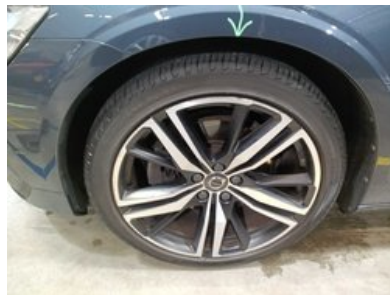
- ✓ **3. Šonas:** Ratai - Būklė

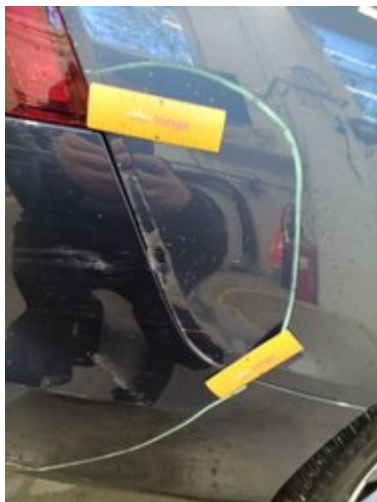
✓ **4. Šonas:** Kairė ir Dešinė Pusė - Matomi Pažeidimai ir Įbrėžimai

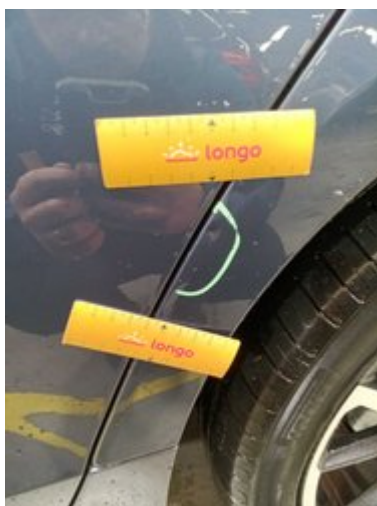
✓ **5. Šonas:** Kairė ir Dešinė Pusė - Matomi Pažeidimai ir Įbrėžimai

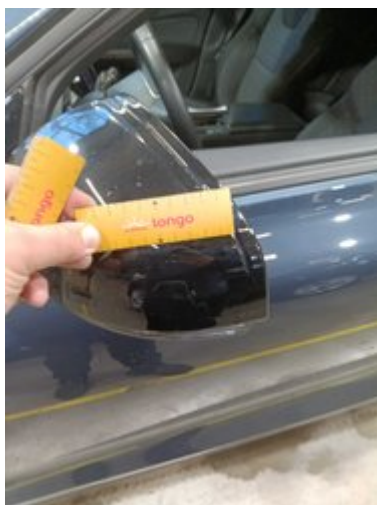
✓ **6. Šonas:** Išoriniai Veidrodžiai - Veidrodžio Vientisumas ir Tvirtinimas Prie Automobilio

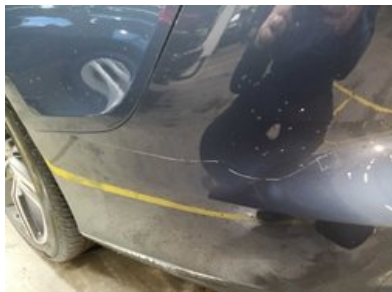
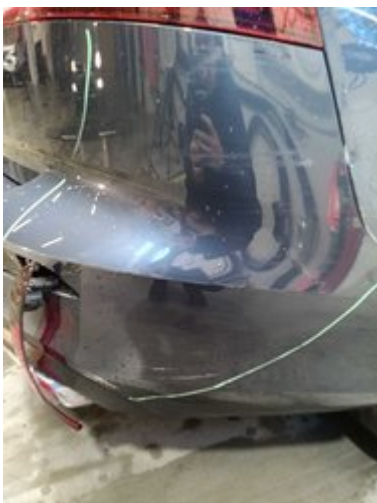
- ✓ **7. Galas:** Galinis bamperis - Būklė ir centravimas

- ✓ 1. Dažyti Galinį Bamberį
- ✓ 2. Dažyti Galinį Sparną

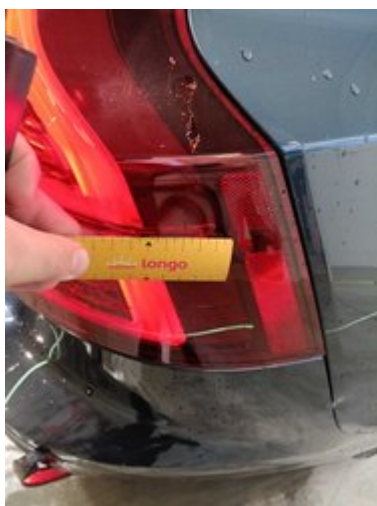
- ✓ **8. Žibintai:** Galiniai žibintai (Stabdžių, rūko, posūkių) - Pagrindinis veikimas, pažeidimai ir spalva

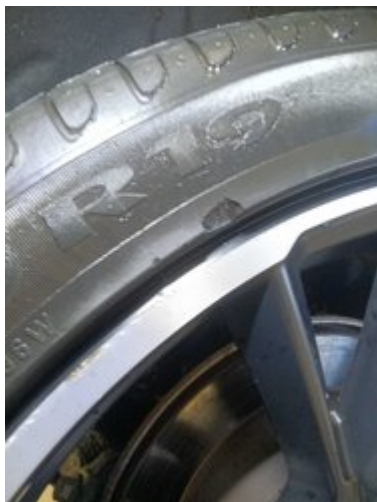
✓ **2. KITA:** Pakeisti Padangas

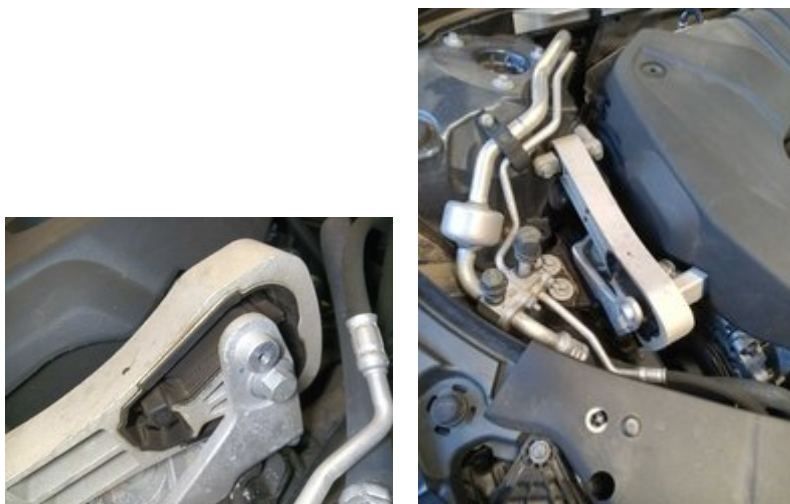
✓ **3. VARIKLIS:** Tvirtinimas - Kairysis (Variklio Skyriuje)

- ✓ 1. Variklio Alyvos ir Filtro Keitimas
- ✓ 2. Kairysis Variklio Skyriaus Tvirtinimas

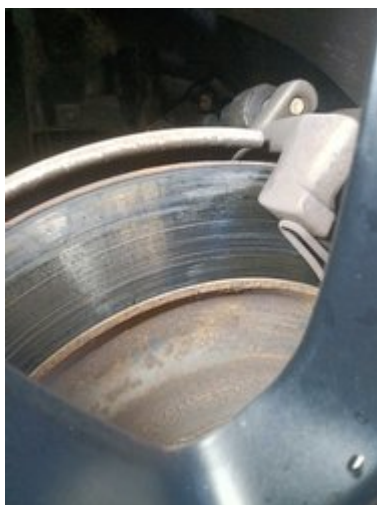
✓ **4. STABDŽIAI:** Galiniai Stabdžių Diskai (Abu)

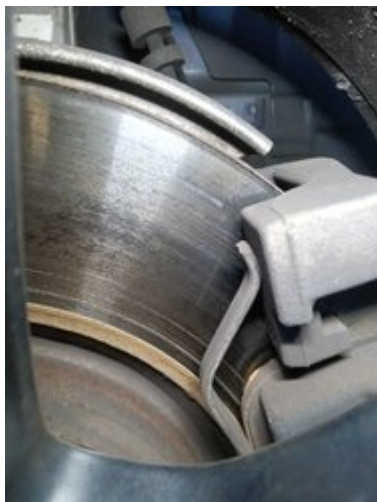
✓ **5. STABDŽIAI:** Priekiniai Stabdžių Diskai Abu su Kaladėlėmis
