# Diagnosticos ataskaita

## 2015 OPEL ASTRA Blitz

Ši transporto priemonė buvo patikrinta pagal „Longo“ 150 punktų patikros kontrolinį sąrašą, apimantį kėbulą, saloną ir mechaninę būklę. Remiantis atlikta patikra ir vertinimo metu turima informacija, nenustatyta jokių požymių, kad transporto priemonė būtų dalyvavusi rimtuose eismo įvykiuose. Informacija apie techninės priežiūros istoriją ir privalomasias technines apžiūras pagrįsta turima dokumentacija ir įrašais iš eksporto šalies. Atkreipkite dėmesį, kad tam tikras natūralus nusidėvėjimas yra laikomas priimtiniu ir gali būti netaisomas.

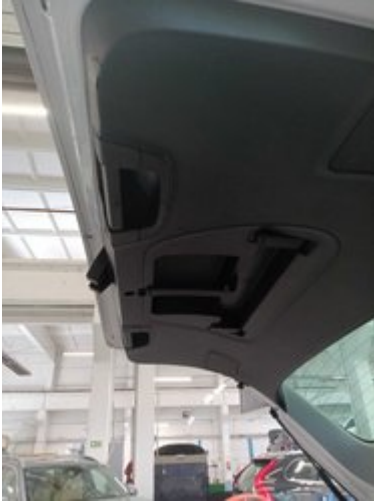
- ✓ **1. Vidus:** Apdailos detalės - Būklė

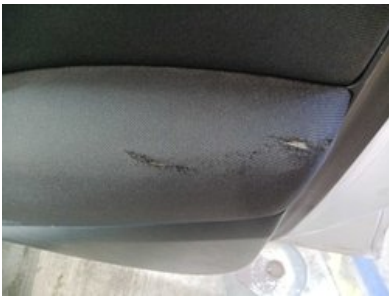
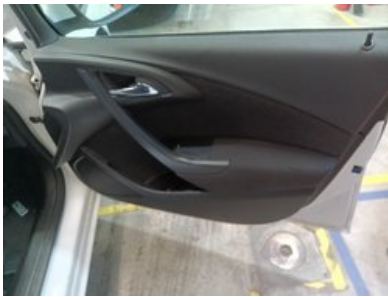
- ✓ **2. Durys:** Apdailos detalės - Būklė

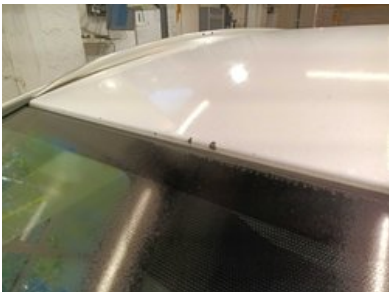
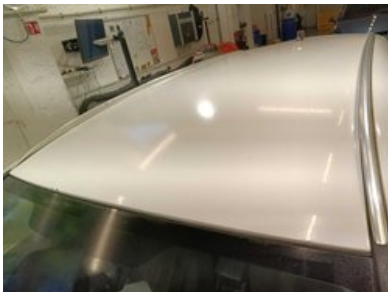
- ✓ **1. Kita:** Stogas - Regimi pažeidimai (pvz., kruša)

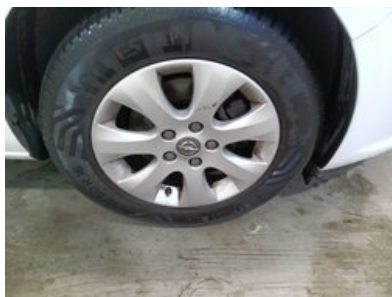
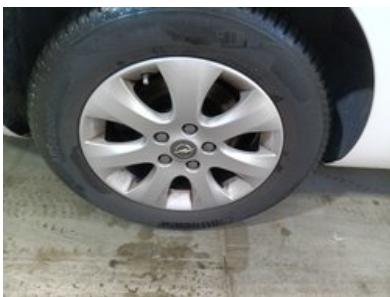
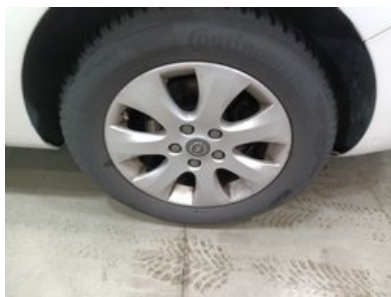
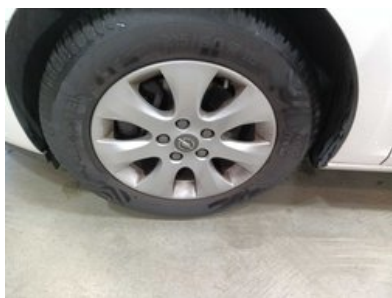
## ✓ 2. Šonas: Ratai - Būklė

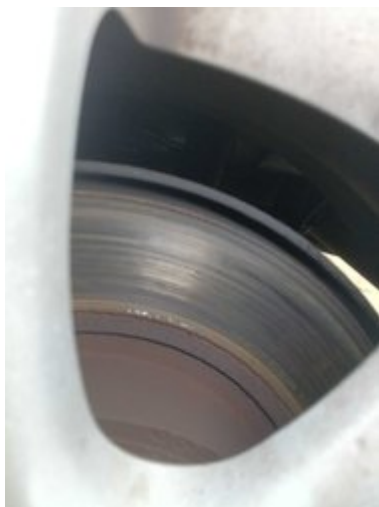
#### ✓ 2. STABDŽIAI: Galiniai Stabdžių Diskai

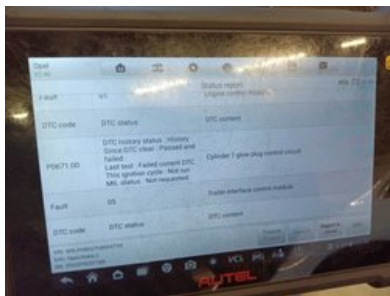
### ✓ 3. VARIKLIS: Kaitinimo žvakė

- ✓ 1. Variklio Alyvos ir Filtro Keitimas
- ✓ 2. Kaitinimo Žvakė
