# Diagnosticos ataskaita

## 2015 OPEL MERIVA Cosmo

„Longo“ atliktos išsamios diagnostikos metu, 11 defektai buvo nustatyti transporto priemonėje.

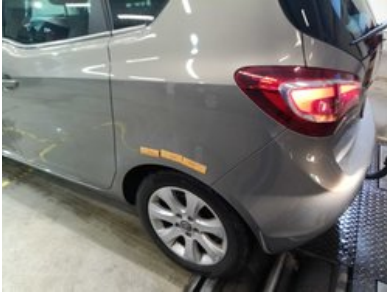
- ✓ **1. Šonas:** Kairė ir Dešinė Pusė - Matomi Pažeidimai ir Įbrėžimai

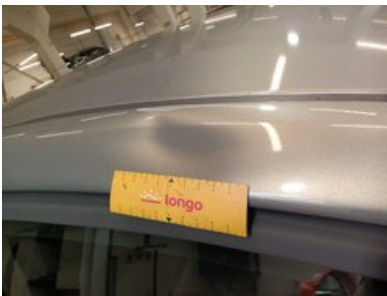
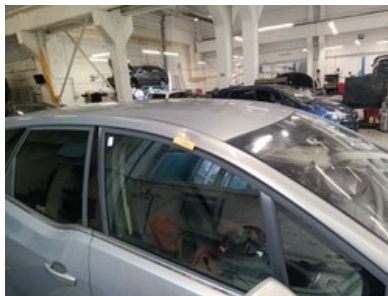
- ✓ **2. Kita:** Stogas - Regimi pažeidimai (pvz., kruša)

- ✓ 1. Dažyti Stogą

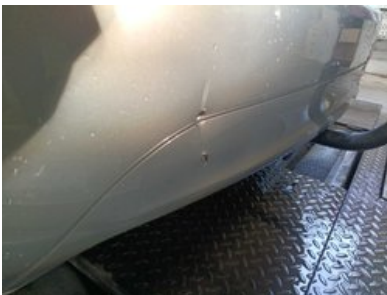
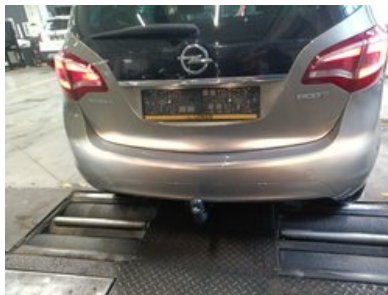
- ✓ **3. Galas:** Galinis bamperis - Būklė ir centravimas

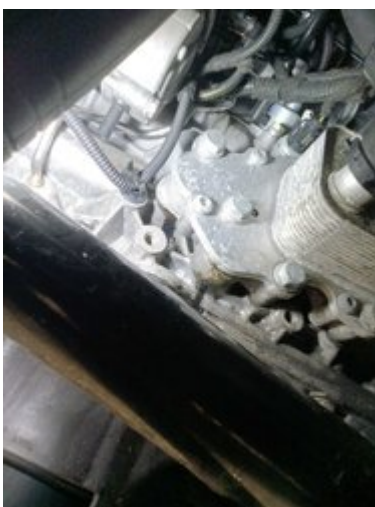
✓ **8. VARIKLIS:** Alyvos Aušintuvas
