# Diagnosticos ataskaita

## 2018 OPEL MOKKA X Innovation

„Longo“ atliktos išsamios diagnostikos metu, 5 defektai buvo nustatyti transporto priemonėje.

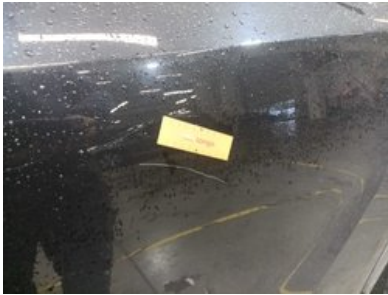
- ✓ **1. Šonas:** Kairė ir Dešinė Pusė - Matomi Pažeidimai ir Įbrėžimai

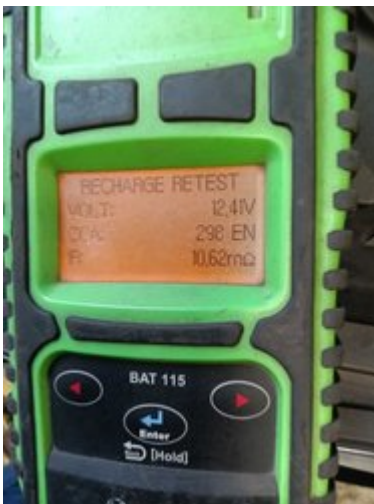
- ✓ **1. KITA:** Įkrauti Akumuliatorių

- ✓ 1. Įkrauti Akumuliatorių
- ✓ 2. Galinės Stabdžių Kaladėlės
- ✓ 3. Variklio Alyvos ir Filtro Keitimas

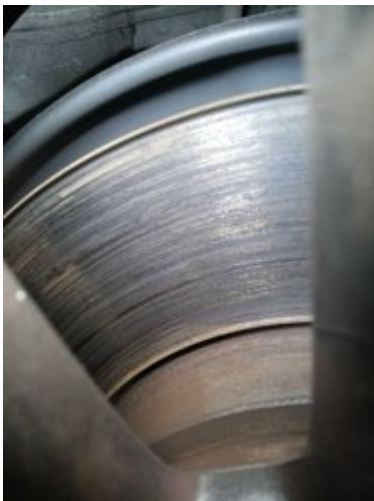
- 
- ✓ **3. STABDŽIAI:** Priekiniai Stabdžių Diskai Abu
