# Diagnosticos ataskaita

## 2017 OPEL ASTRA Enjoy

„Longo“ atliktos išsamios diagnostikos metu užfiksuotos 7 pastabos dėl automobilio būklės.

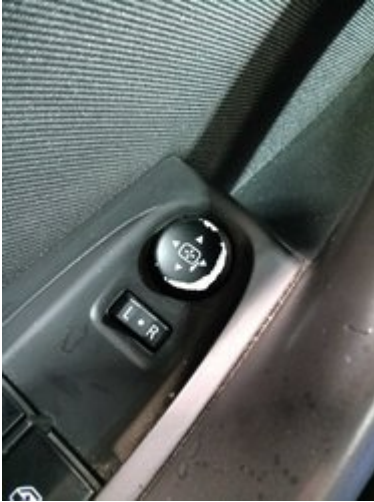
- ✓ **1. Durys:** Išoriniai Šoniniai Veidrodžiai - Elektroniniai Valdikliai, Sulankstymas ir Reguliavimas

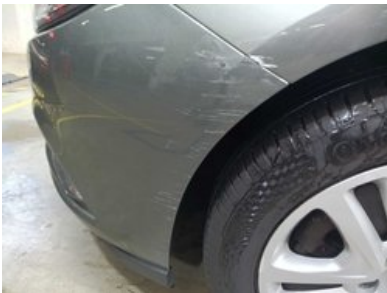
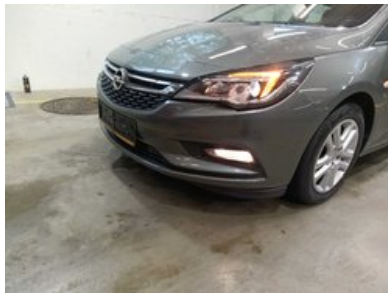
- ✓ **1. Priekis:** Priekinis Buferis - Būklė ir Lygiavimas

- ✓ 1. Dažyti Priekinį Bamperį

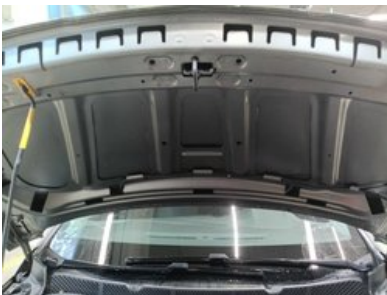
- ✓ **2. Priekis:** Gaubto Garso Izoliacija - Būklė

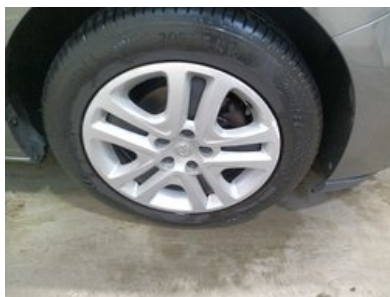
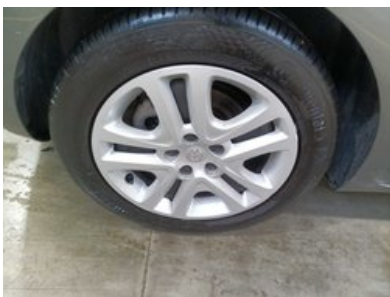
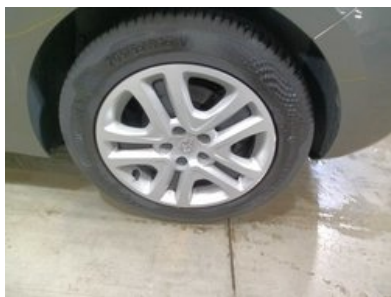
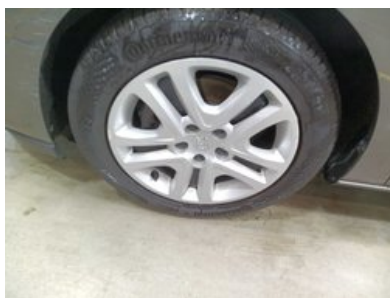
✓ **3. Šonas:** Ratai - Būklė

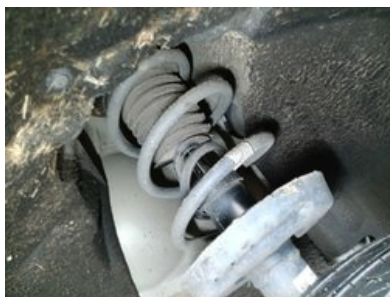
✓ **2. PAKABA:** Pakabos Atsitrenkimo Buferių Pora

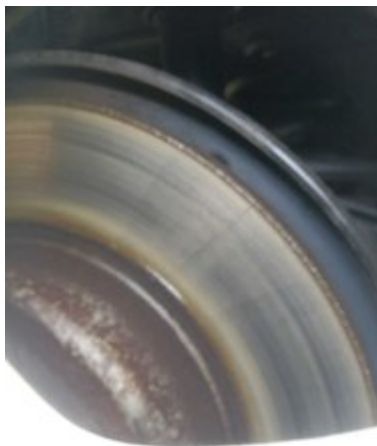
### ✓ 3. STABDŽIAI: Galiniai Stabdžių Diskai
