### Automobilio duomenys

# Diagnosticos ataskaita

## 2023 HYUNDAI TUCSON i-Motion

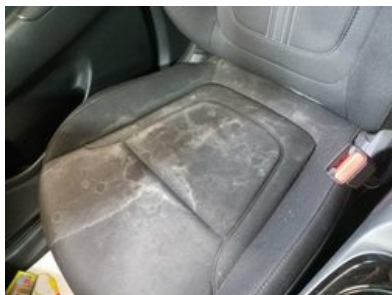
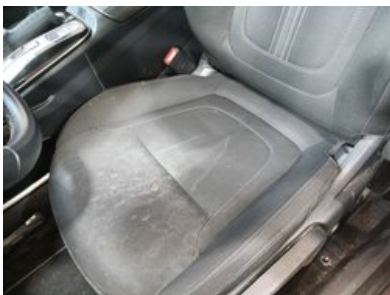
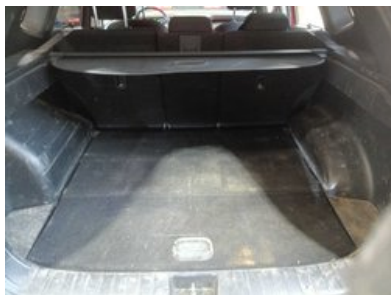
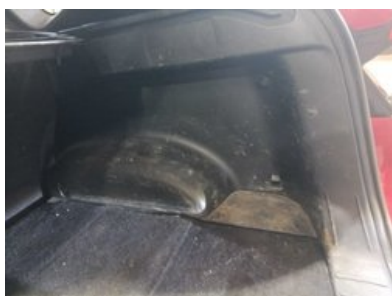
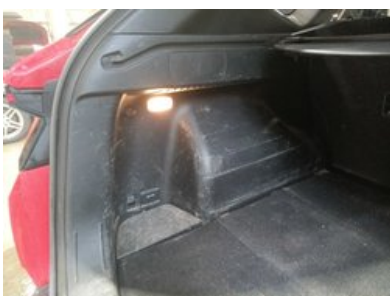
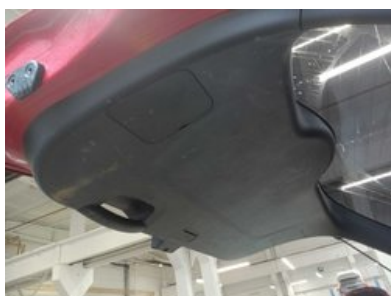
### ✓ 1. Vidus: Papildomi Valymo Darbai

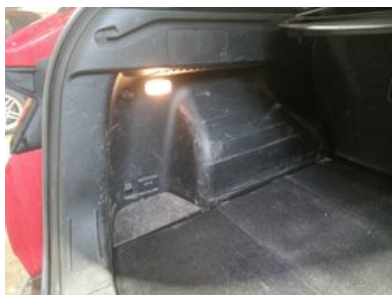
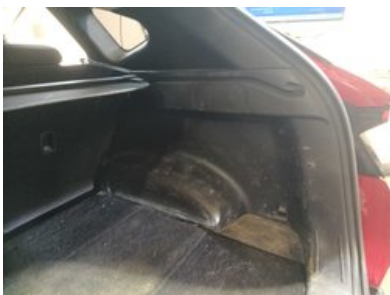
### ✓ 2. Vidus: Apdailos detalės - Būklė

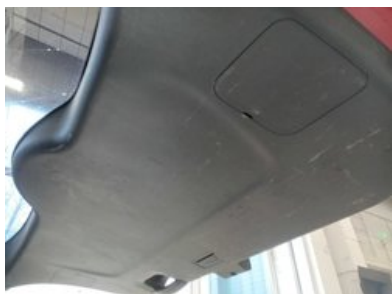
### ✓ 3. Vidus: Apdailos detalės - Būklė
