# Diagnosticos ataskaita

## 2019 OPEL ASTRA Business+

### Nustatytos būklės santrauka

„Longo“ atliktos išsamios diagnostikos metu užfiksuotos 7 pastabos dėl automobilio būklės.

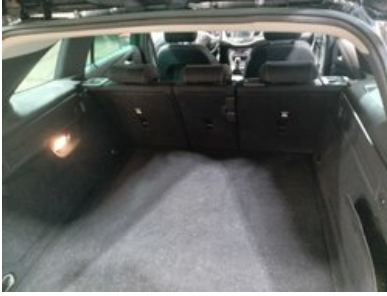
- ✓ **1. Vidus:** Bagažo lentyna - Veikimas ir būklė

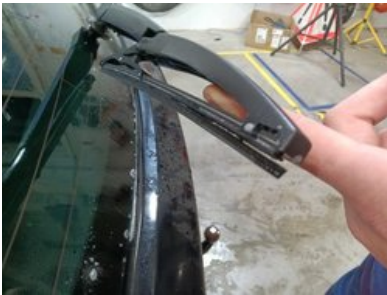
- ✓ **2. Priekis:** Langų Valytuvų Guma ir Rankena (Priekiniai ir Galiniai) - Būklė

- ✓ 1. Pakeisti Galinį Valytuvą (Mechaniškai)
- ✓ 2. Variklio Alyvos ir Filtro Keitimas

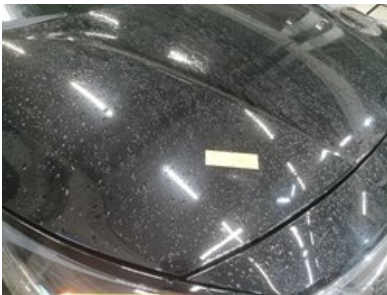
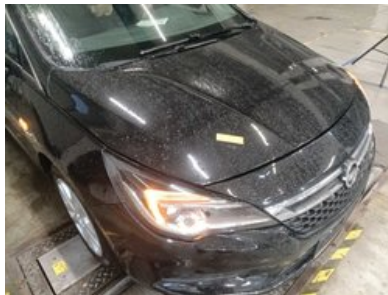
- ✓ **1. Priekis:** Gaubtas - Matomi Pažeidimai

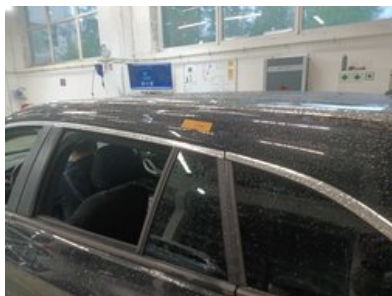
- ✓ **3. Šonas:** Kairė ir Dešinė Pusė - Matomi Pažeidimai ir Įbrėžimai

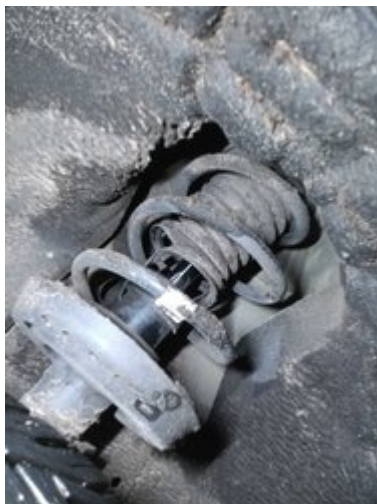
- ✓ **1. KITA:** Variklio Alyvos ir Filtro Keitimas
- ✓ **2. PAKABA:** Amortizatoriaus statramščio mazgas
