# Diagnosticos ataskaita

## 2019 PEUGEOT 3008 GT Line

# Paruošimo ir remonto ataskaita

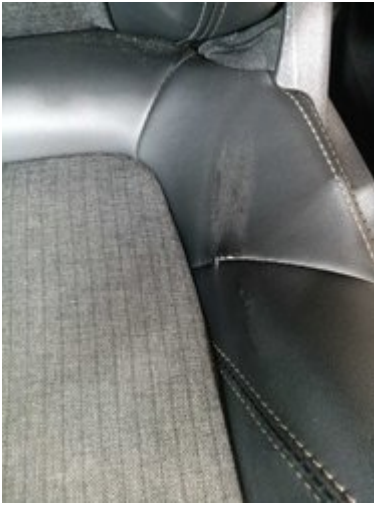
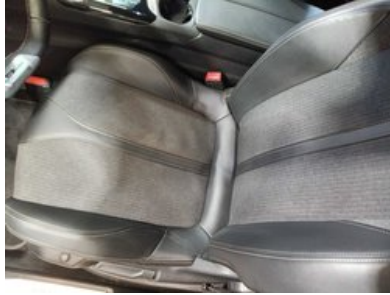
- ✓ **1. Sėdynės:** Visos Sėdynės - Būklė

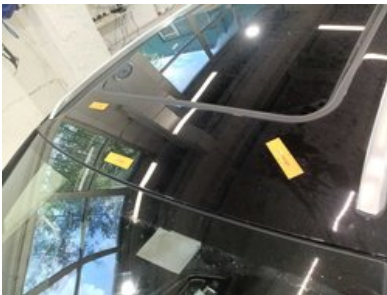
- ✓ **1. Kita:** Stogas - Regimi pažeidimai (pvz., kruša)

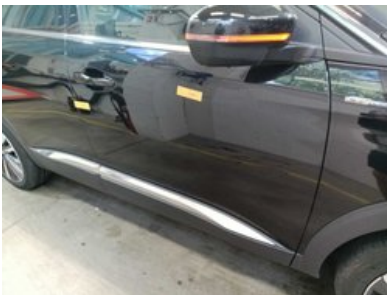
- ✓ **2. Šonas:** Kairė ir Dešinė Pusė - Matomi Pažeidimai ir Įbrėžimai

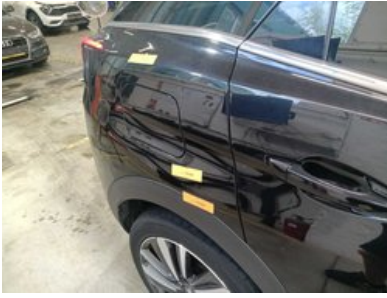
✓ **3. Šonas:** Kairė ir Dešinė Pusė - Matomi Pažeidimai ir Įbrėžimai

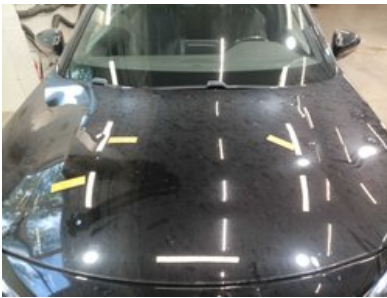
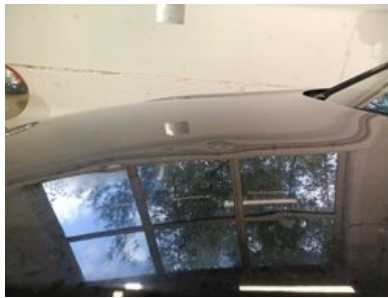
✓ **4. Priekis:** Gaubtas - Matomi Pažeidimai

- ✓ 1. Įlenkimų Taisymas Be Dažymo
- ✓ 2. Priekinio Stiklo Keitimas

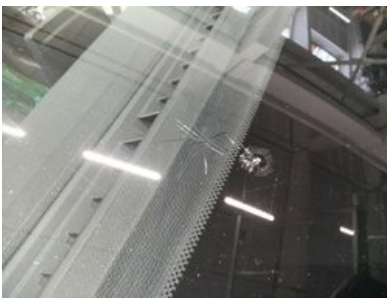
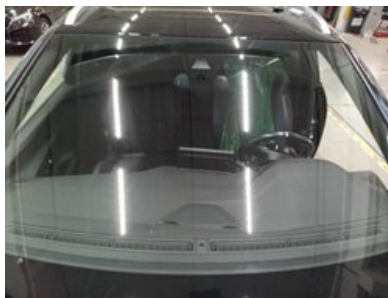
✓ **5. Priekis:** Priekinio stiklo vientisumas - Be TA neleidžiančių pažeidimų

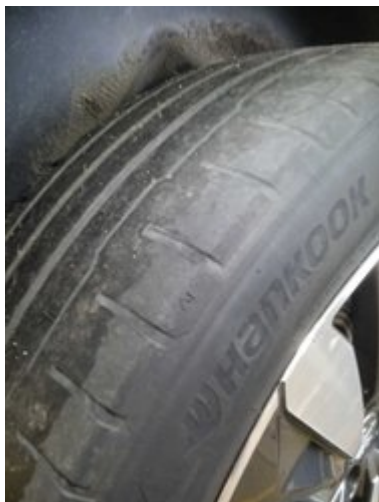
✓ **2. KITA:** Pakeisti Padangas

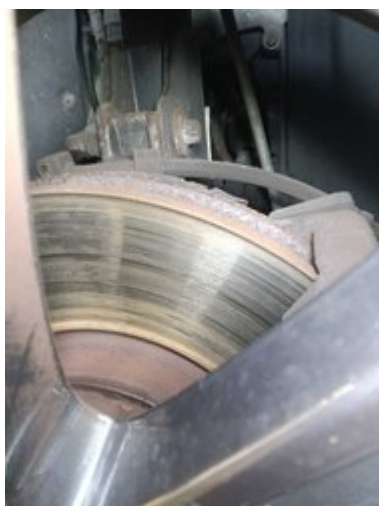
✓ **3. STABDŽIAI:** Priekiniai Stabdžių Diskai Abu su Kaladėlėmis

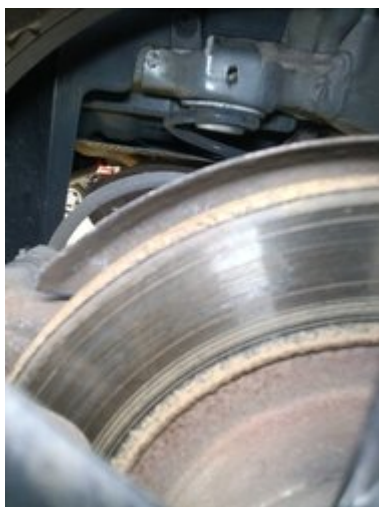
✓ **4. STABDŽIAI:** Galiniai Stabdžių Diskai su Kaladėlėmis

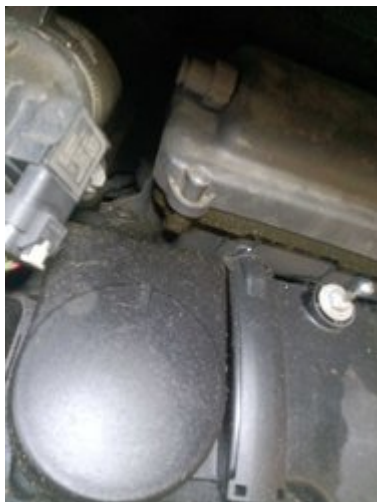
✓ **5. VARIKLIS:** Alkūninio Veleno Vožtuvų Dangtelis ir Tarpinė

- ✓ 1. Pasukamojo Veleno/Vožtuvų Dangtelis ir Sandariklis
- ✓ 2. Variklio Alyvos ir Filtro Keitimas

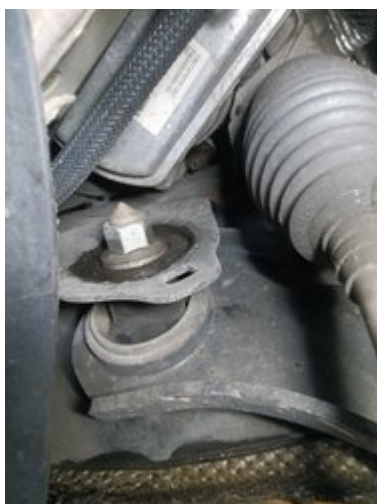
✓ **6. PAKABA:** Pakabos Apatinė Svirtis Abi
