# Diagnosticos ataskaita

## 2019 KIA OPTIMA DynamicPlusLine

# Paruošimo ir remonto ataskaita

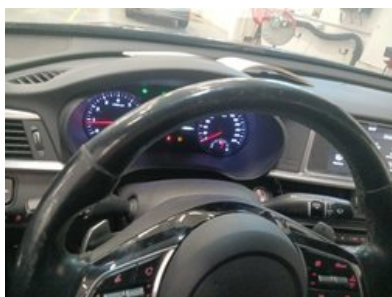
#### ✔ 1. Priekis: Vairas - Būklė

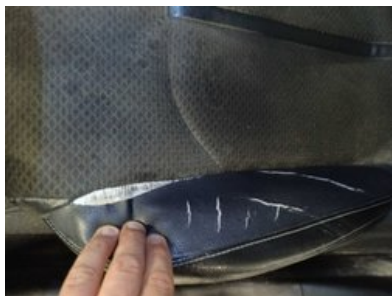
✓ **2. Sėdynės:** Visos Sėdynės - Būklė

- ✓ 1. Susiūti Priekinę Sėdynę

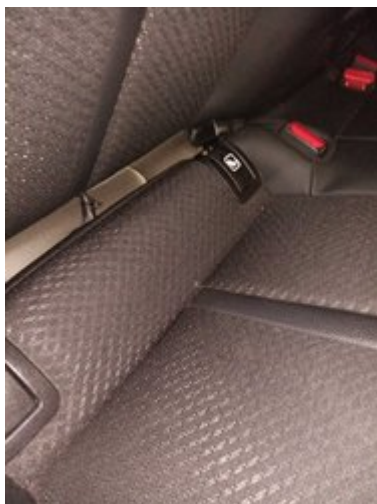
✓ **3. Sėdynės:** Visos Sėdynės - Būklė

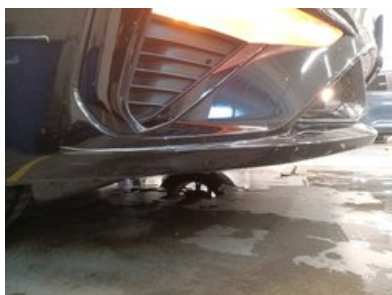
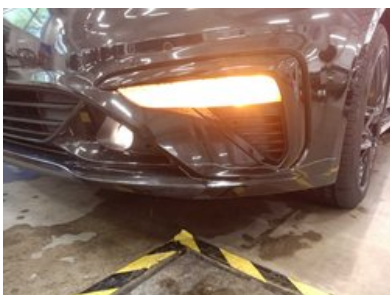
✓ **1. Priekis:** Priekinis Buferis - Būklė ir Lygiavimas

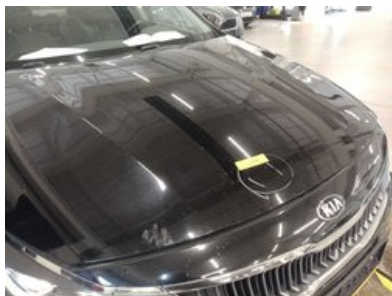
✓ **2. Priekis:** Gaubtas - Matomi Pažeidimai

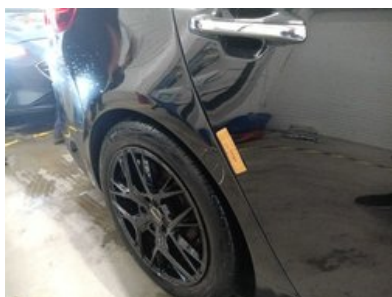
✓ **3. Šonas:** Kairė ir Dešinė Pusė - Matomi Pažeidimai ir Įbrėžimai

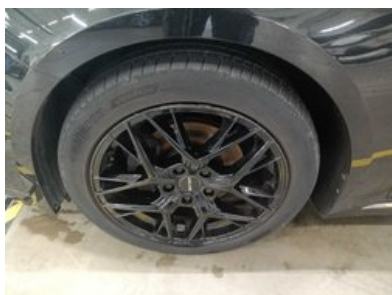
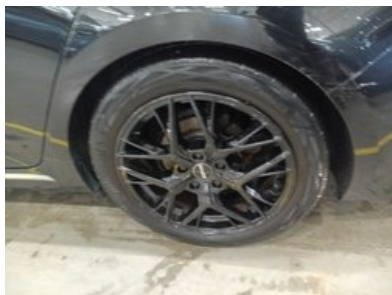
✓ **4. Šonas:** Ratai - Būklė

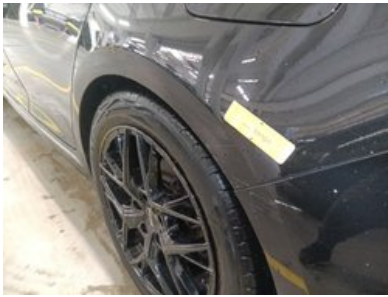
✓ **5. Kita:** Papildomi Poliravimo Darbai

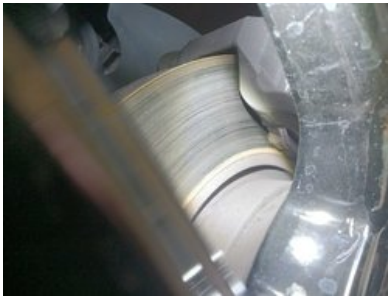
✓ **3. STABDŽIAI:** Priekinės Stabdžių Kaladėlės (Visos)

- ✓ 1. Galiniai Stabdžių Diskai (Abu)
- ✓ 2. Vairo Trauklės Galinis Narys (Abi)
- ✓ 3. Geometrija - Visas Automobilis
- ✓ 4. Priekinės Stabdžių Kaladėlės (Visos)
- ✓ 5. Įkrauti Akumuliatorių
- ✓ 6. Variklio Alyvos ir Filtro Keitimas
- ✓ 7. Sistemos Evakavimas/Pakrovimas

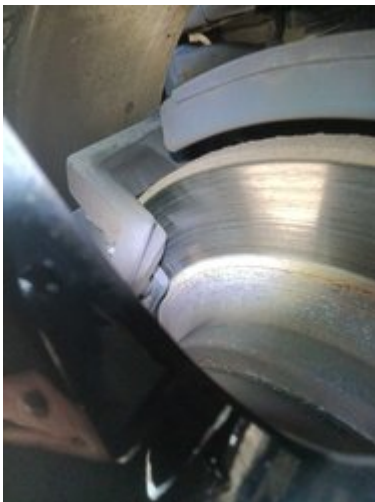
✓ **4. STABDŽIAI:** Galiniai Stabdžių Diskai (Abu)

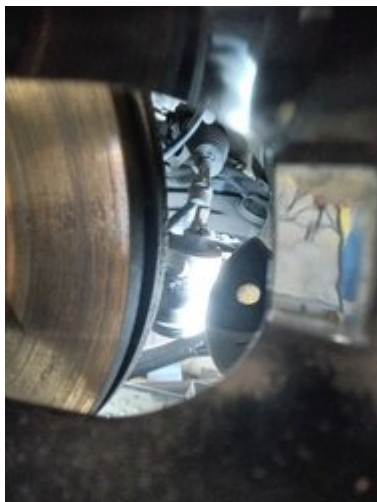
✓ **5. VAIRAS:** Vairo Trauklės Galinis Šarnyras (Abi)
