### Automobilio duomenys

# Diagnosticos ataskaita

## 2019 OPEL Crossland X INNOVATION

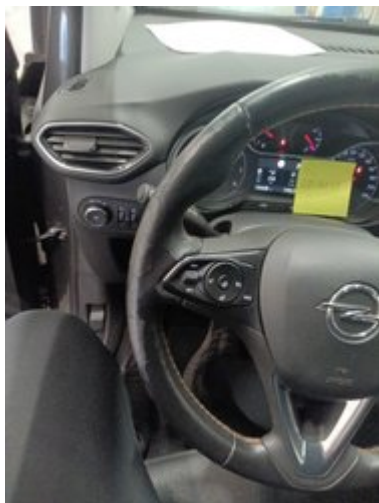
### ✓ 1. Priekis: Vairas - Būklė

- ✓ 1. Dažyti Vairą

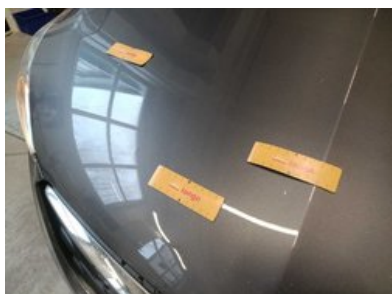
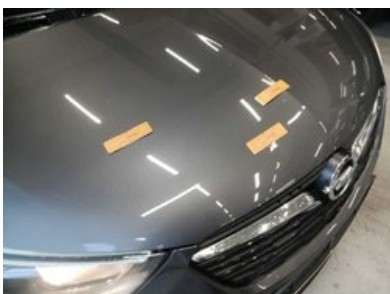
### ✓ 2. Priekis: Gaubtas - Matomi Pažeidimai

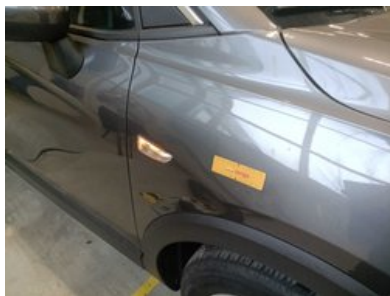
✓ **3. Šonas:** Kairė ir Dešinė Pusė - Matomi Pažeidimai ir Įbrėžimai

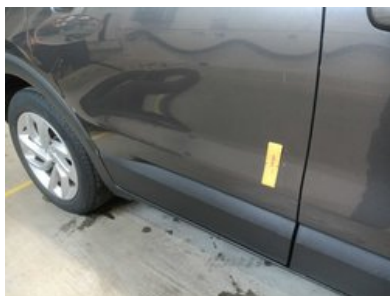
✓ **4. Šonas:** Kairė ir Dešinė Pusė - Matomi Pažeidimai ir Įbrėžimai

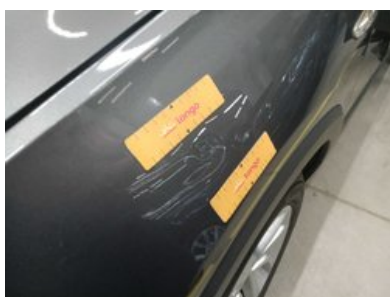
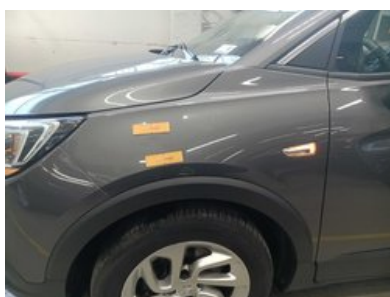
✓ **5. Šonas:** Kairė ir Dešinė Pusė - Matomi Pažeidimai ir Įbrėžimai

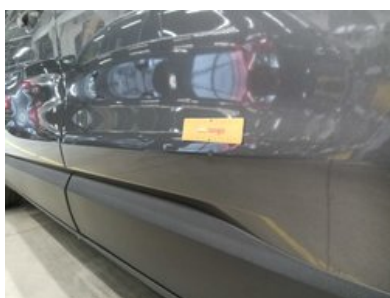
✓ **6. Šonas:** Kairė ir Dešinė Pusė - Matomi Pažeidimai ir Įbrėžimai

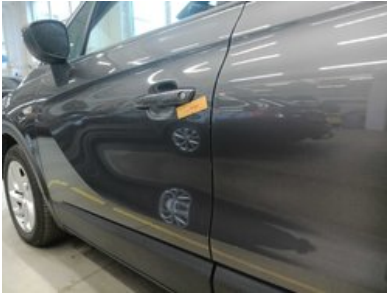
✓ **7. Šonas:** Kairė ir Dešinė Pusė - Matomi Pažeidimai ir Įbrėžimai

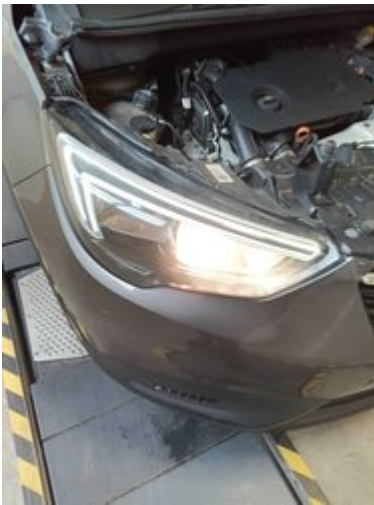
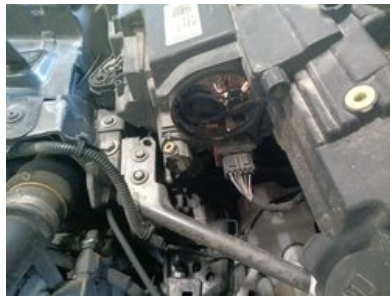
✓ **8. Žibintai:** Priekiniai Žibintai (Miesto, Įprasti, Pilni Žibintai, Rūko, Posūkių) - Pagrindinis Veikimas, Pažeidimai ir Spalva

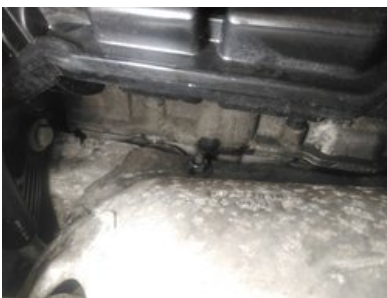
✓ **1. VARIKLIS:** Vožtuvų Dangtelio Tarpinė

- ✓ 1. Vožtuvų Dangčio Tarpinė
- ✓ 2. Akumulatorius
- ✓ 3. Priekiniai Stabdžių Diskai (Abu)
- ✓ 4. Variklio Alyvos ir Filtro Keitimas

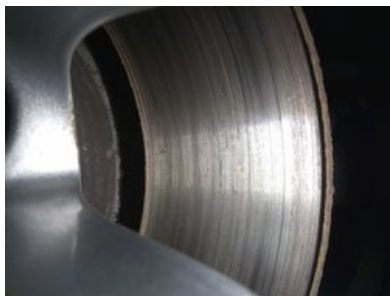
✓ **4. STABDŽIAI:** Priekiniai Stabdžių Diskai Abu
