# Diagnosticos ataskaita

## 2016 OPEL MOKKA Turbo

### Diagnosticos informacija

„Longo“ atliktos išsamios diagnostikos metu, 17 defektai buvo nustatyti transporto priemonėje.

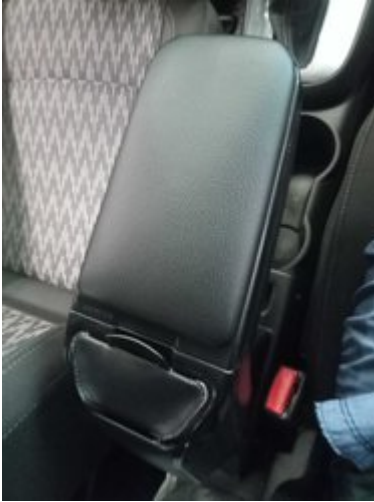
- ✓ **1. Vidus:** Porankis - Veikimas ir Būklė

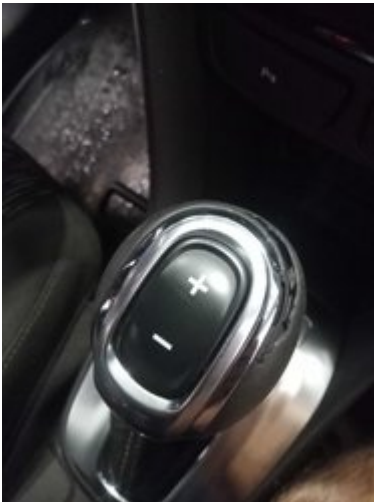
- ✓ **2. Vidus:** Pavarų Svirtis Apsauga ir Pavarų Svirtis Rankena - Būklė

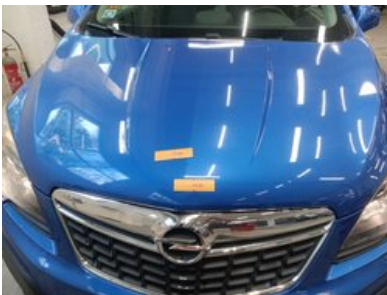
- ✓ **1. Priekis:** Gaubtas - Matomi Pažeidimai

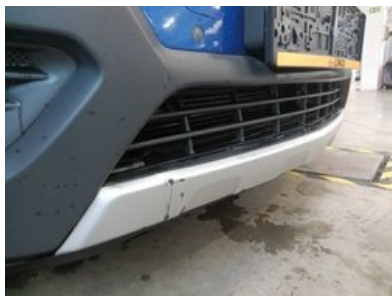
✓ **2. Priekis:** Priekinis Buferis - Būklė ir Lygiavimas

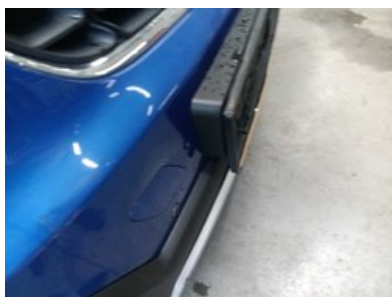
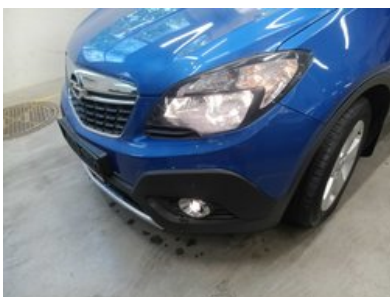
✓ **3. Priekis:** Priekinis Buferis - Būklė ir Lygiavimas

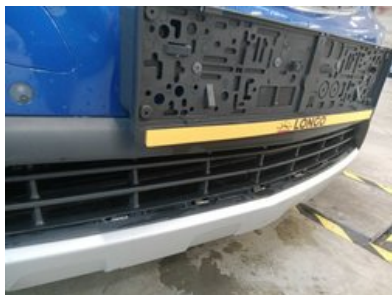
✓ **4. Priekis:** Priekinės Grotelės - Būklė

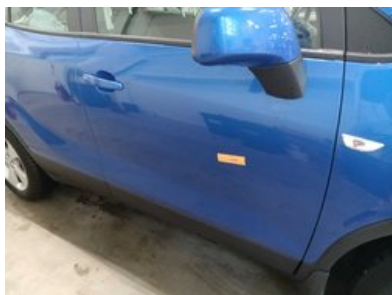
✓ **5. Šonas:** Kairė ir Dešinė Pusė - Matomi Pažeidimai ir Įbrėžimai

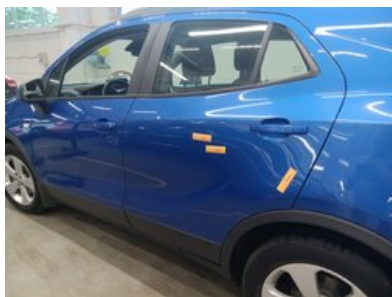
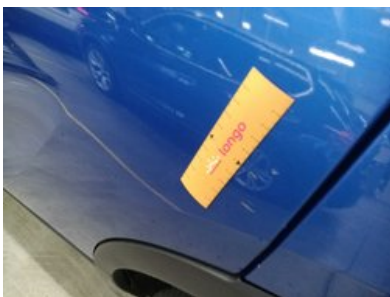
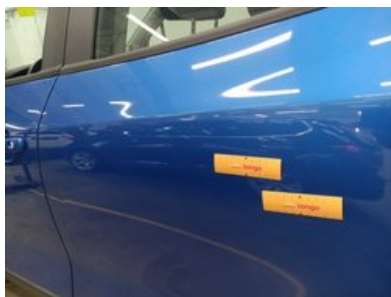
✓ **6. Šonas:** Kairė ir Dešinė Pusė - Matomi Pažeidimai ir Įbrėžimai

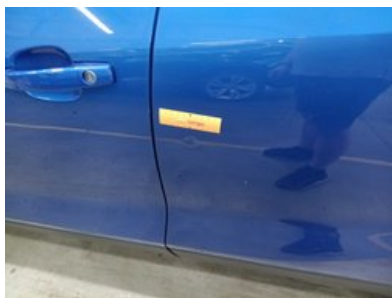
✓ **7. Šonas:** Kairė ir Dešinė Pusė - Matomi Pažeidimai ir Įbrėžimai

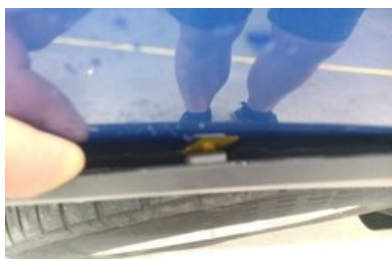
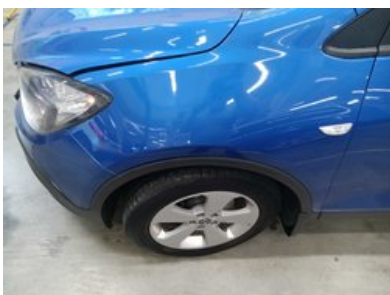
✓ **8. Šonas:** Kairė ir Dešinė Pusė - Matomi Pažeidimai ir Įbrėžimai

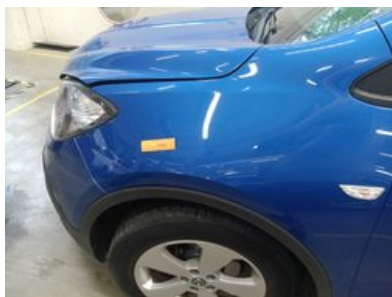
✓ **9. Šonas:** Kairė ir Dešinė Pusė - Matomi Pažeidimai ir Įbrėžimai

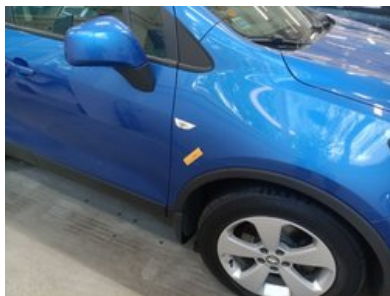
- ✓ **10. Šonas:** Kairė ir Dešinė Pusė - Matomi Pažeidimai ir Įbrėžimai

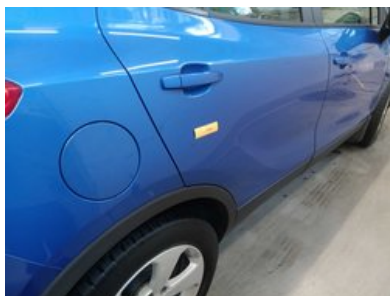
- ✓ **11. Šonas:** Kairė ir Dešinė Pusė - Matomi Pažeidimai ir Įbrėžimai

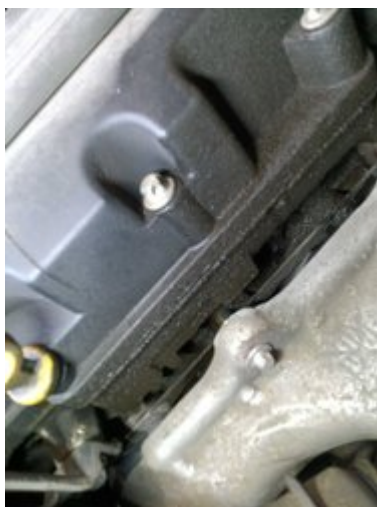
- ✓ **1. KITA:** Įkrauti Akumuliatorių
- ✓ **2. KITA:** Variklio Alyvos ir Filtro Keitimas
- ✓ **3. KITA:** Aušinimo Skysčio Papildymas
- ✓ **4. VARIKLIS:** Alkūninio Veleno Vožtuvų Dangtelis ir Tarpinė

- ✓ 1. Aušinimo Skysčio Papildymas
- ✓ 2. Pasukamojo Veleno/Vožtuvų Dangtelis ir Sandariklis
- ✓ 3. Įkrauti Akumuliatorių
- ✓ 4. Variklio Alyvos ir Filtro Keitimas
