# Diagnosticos ataskaita

## 2020 RENAULT MEGANE Zen

# Paruošimo ir remonto ataskaita

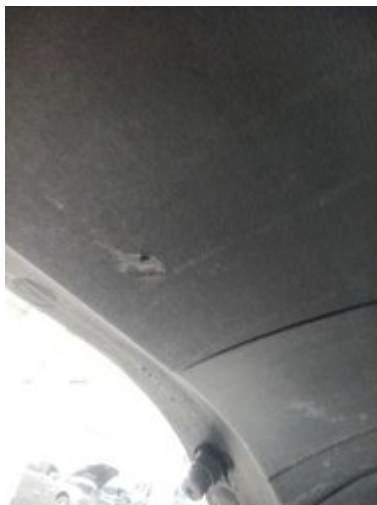
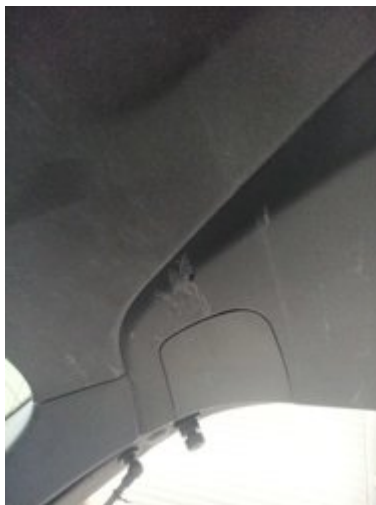
### ✓ 1. Vidus: Apdailos detalės - Būklė

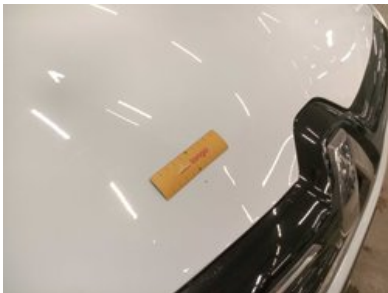
### ✓ 1. Priekis: Gaubtas - Matomi Pažeidimai

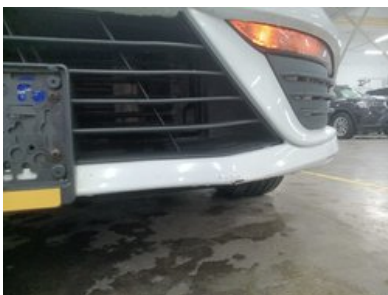
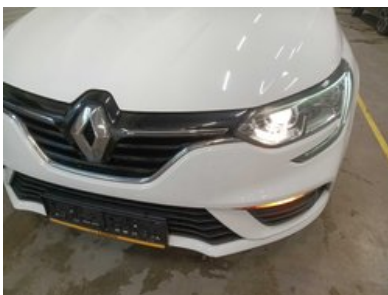
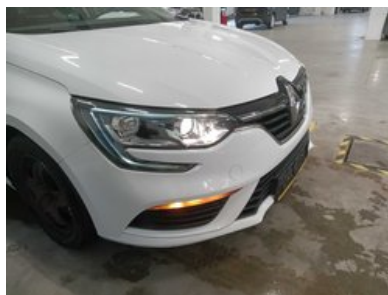
### ✓ 2. Priekis: Priekinis Buferis - Būklė ir Lygiavimas

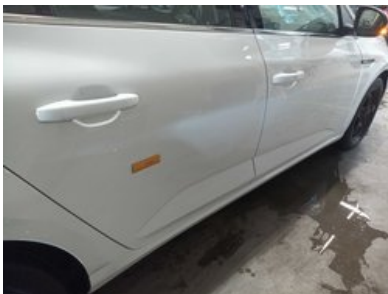
### ✓ 3. Šonas: Kairė ir Dešinė Pusė - Matomi Pažeidimai ir Įbrėžimai

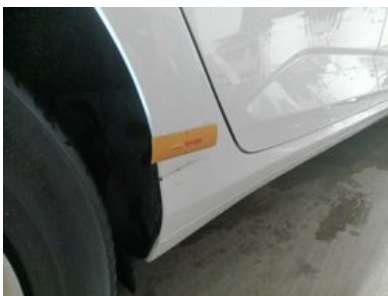
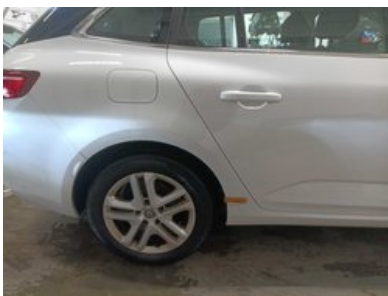
### ✓ 4. Šonas: Kairė ir Dešinė Pusė - Matomi Pažeidimai ir Įbrėžimai

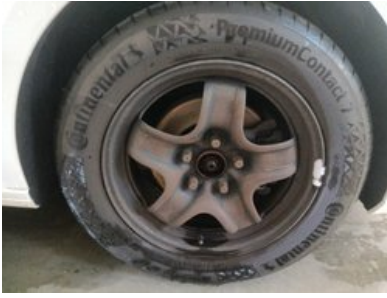
✓ **5. Šonas:** Ratai - Būklė

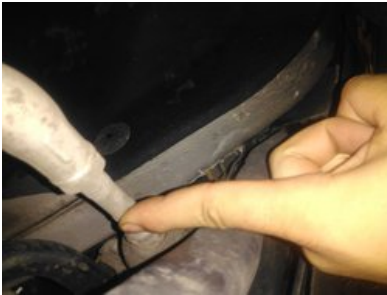
✓ **2. VAIRAS:** Vairo Trauklė

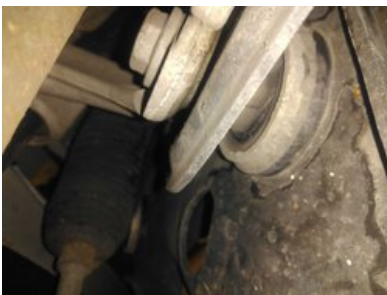
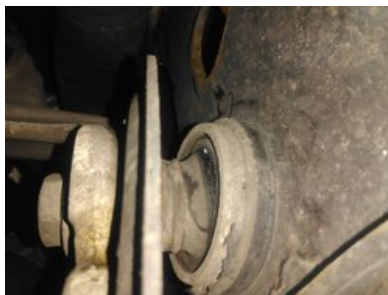
✓ **4. PAKABA:** Pakabos Apatinė Svirtis

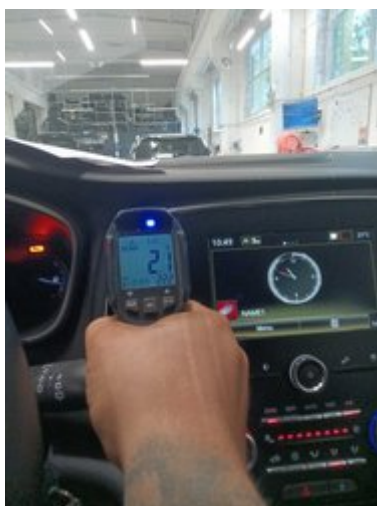
### ✓ 4. Oro Kondicionavimo Matavimas
