# Diagnosticos ataskaita

## 2021 OPEL ASTRA Business Edition

### Diagnosticos informacija

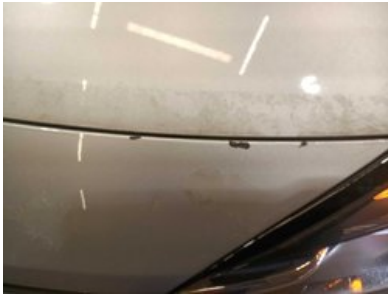
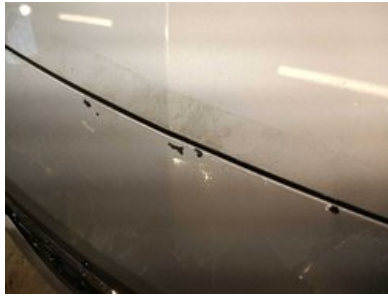
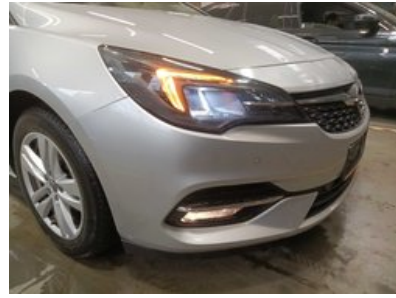
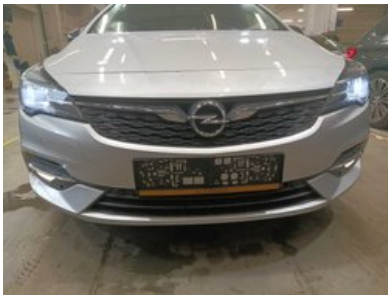
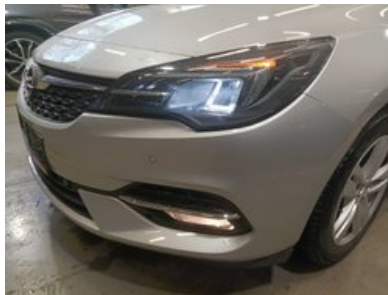
### ✓ 1. Priekis: Priekinis Buferis - Būklė ir Lygiavimas

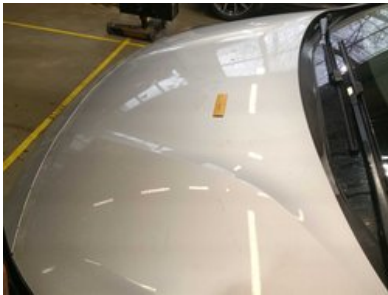
### ✓ 2. Priekis: Gaubtas - Matomi Pažeidimai

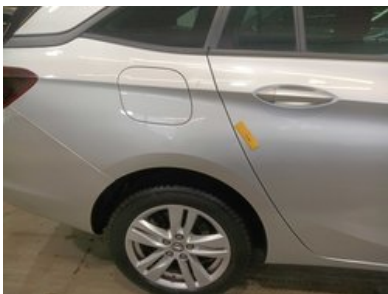
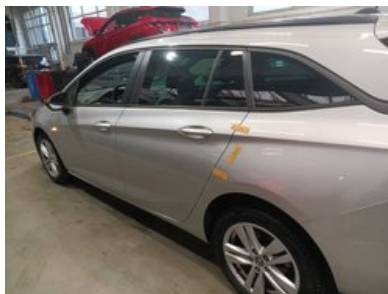
### ✓ 3. Šonas: Kairė ir Dešinė Pusė - Matomi Pažeidimai ir Įbrėžimai

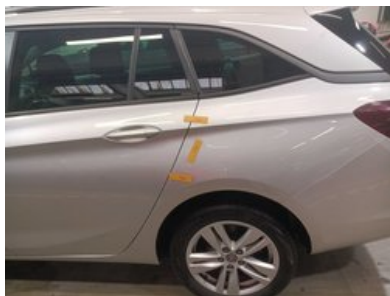
✓ **4. Šonas:** Kairė ir Dešinė Pusė - Matomi Pažeidimai ir Įbrėžimai

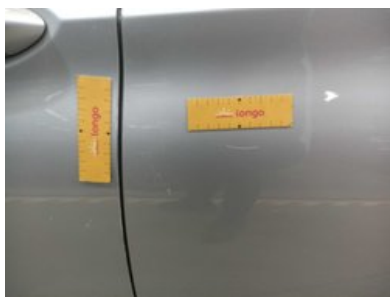
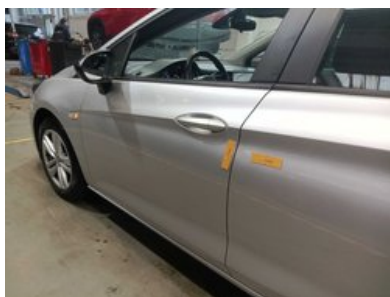
✓ **5. Šonas:** Kairė ir Dešinė Pusė - Matomi Pažeidimai ir Įbrėžimai

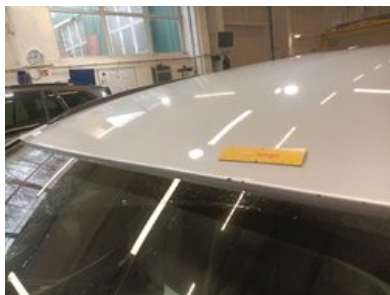
✓ **6. Kita:** Stogas - Regimi pažeidimai (pvz., kruša)

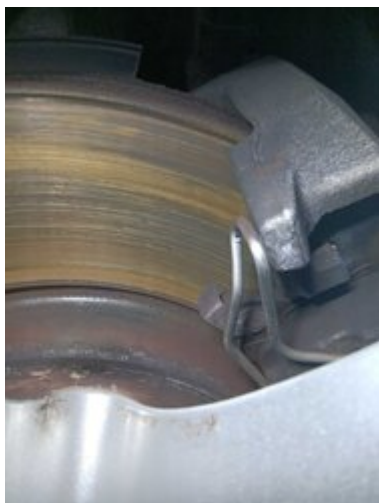
✓ **4. KITA:** Priekiniai Stabdžių Diskai su Kaladėlėmis

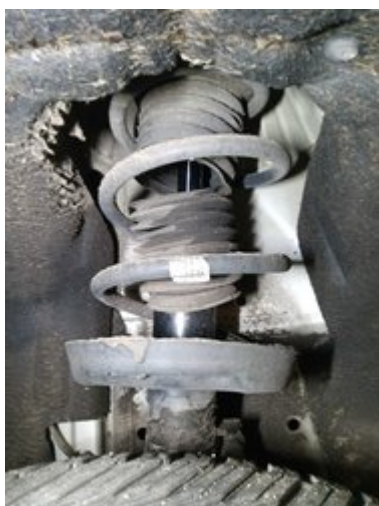
✓ **5. KITA:** Amortizatorių apsauga

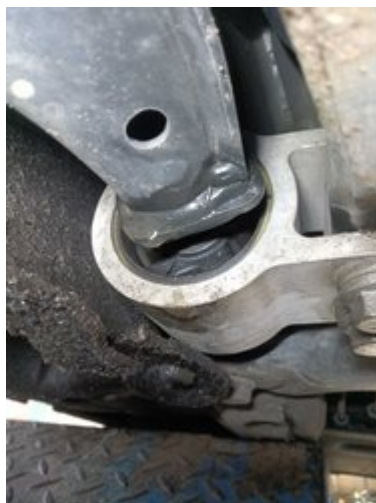
✓ **6. KITA:** Pakabos Apatinė Svirtis
