# Diagnosticos ataskaita

## 2017 VOLVO XC90 Momentum

### Diagnosticos informacija

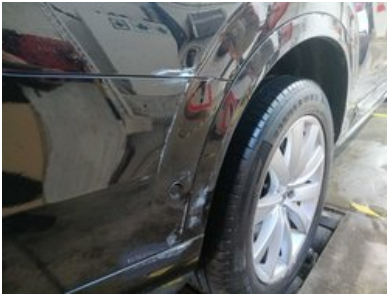
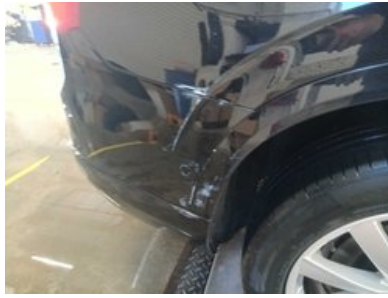
- ✓ **1. Šonas:** Kairė ir Dešinė Pusė - Matomi Pažeidimai ir Įbrėžimai

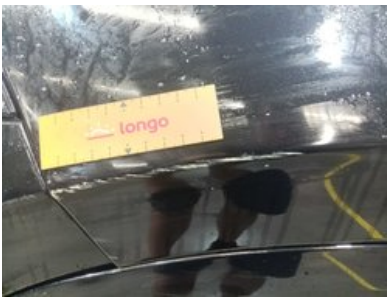
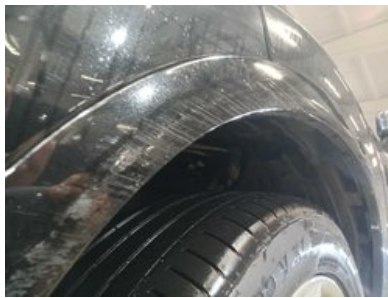
- ✓ **2. Šonas:** Kairė ir Dešinė Pusė - Matomi Pažeidimai ir Įbrėžimai

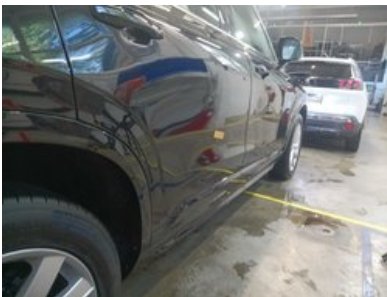
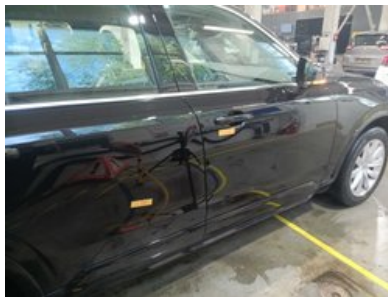
- ✓ **3. Šonas:** Kairė ir Dešinė Pusė - Matomi Pažeidimai ir Įbrėžimai

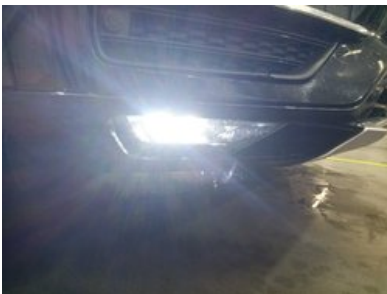
- ✓ **4. Žibintai:** Priekiniai Žibintai (Miesto, Įprasti, Pilni Žibintai, Rūko, Posūkių) - Pagrindinis Veikimas, Pažeidimai ir Spalva

- ✓ 1. Priekinių Žibintų Reguliavimas

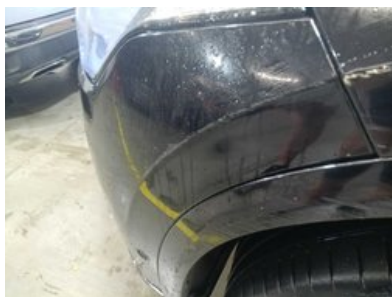
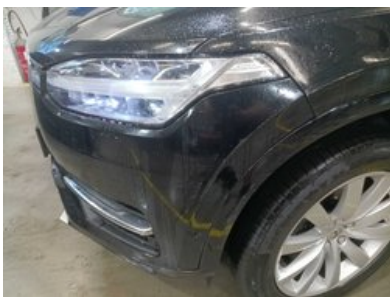
✓ **5. Priekis:** Priekinis Buferis - Būklė ir Lygiavimas

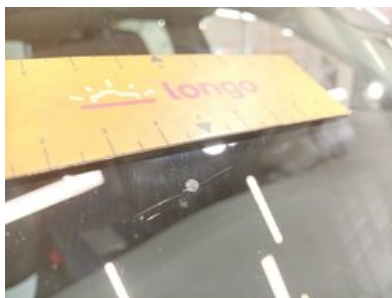
✓ **6. Priekis:** Priekinio stiklo vientisumas - Be TA neleidžiančių pažeidimų

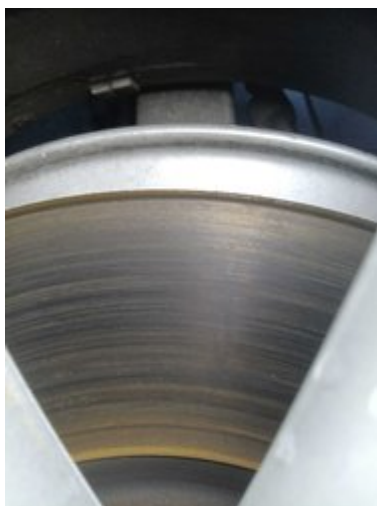
✓ **1. STABDŽIAI:** Priekiniai Stabdžių Diskai Abu

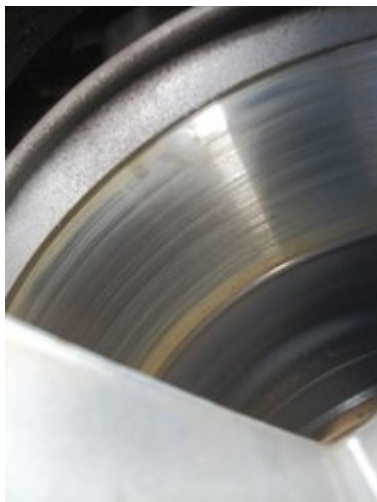
## ✓ 2. STABDŽIAI: Galiniai Stabdžių Diskai
