# Diagnosticos ataskaita

## 2019 OPEL ASTRA Business+

Rida diagnostikos metu: 200 870 km

„Longo“ atliktos išsamios diagnostikos metu, 15 defektai buvo nustatyti transporto priemonėje.

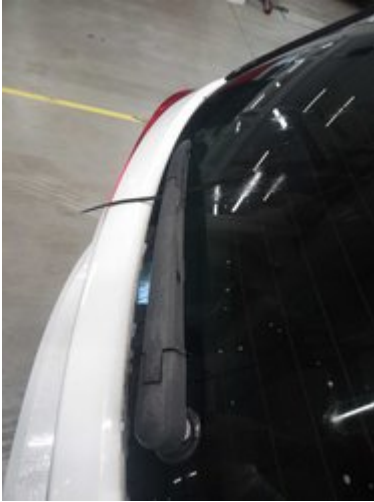
- ✓ **1. Priekis:** Langų Valytuvų Guma ir Rankena (Priekiniai ir Galiniai) - Būklė

- ✓ 1. Priekiniai Stabdžių Diskai (Abu)
- ✓ 2. Galinės Stabdžių Kaladėlės
- ✓ 3. Įkrauti Akumuliatorių
- ✓ 4. Variklio Alyvos ir Filtro Keitimas
- ✓ 5. Pakeisti Galinį Valytuvą (Mechaniškai)

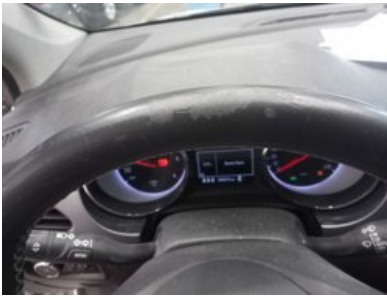
- ✓ **2. Priekis:** Vairas - Būklė

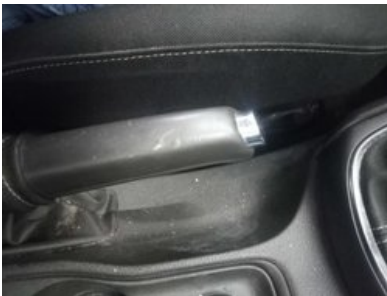
- ✓ **3. Vidus:** Apdailos detalės - Būklė

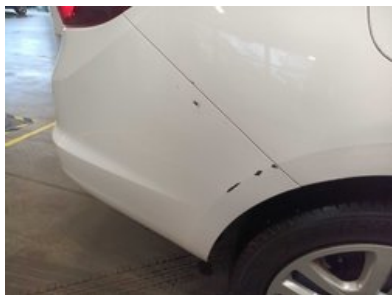
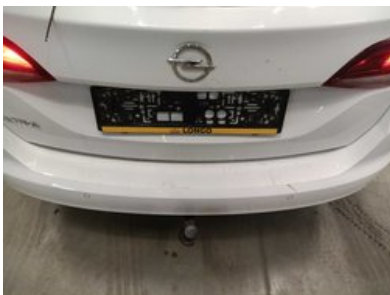
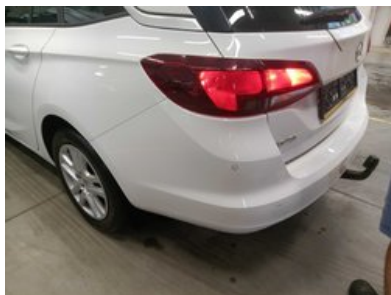
- ✓ **1. Galas:** Galinis bamperis - Būklė ir centravimas

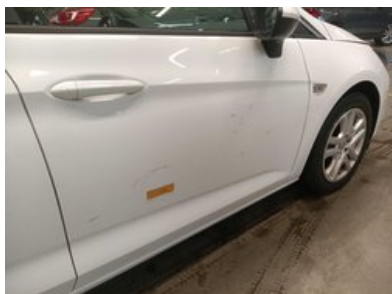
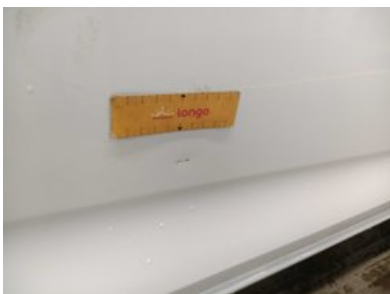
- ✓ **3. Šonas:** Kairė ir Dešinė Pusė - Matomi Pažeidimai ir Įbrėžimai

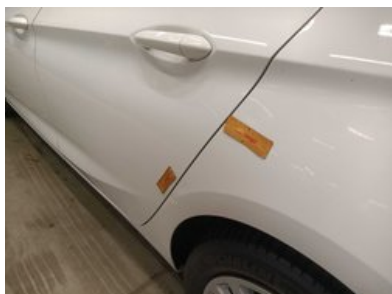
- ✓ **4. Šonas:** Kairė ir Dešinė Pusė - Matomi Pažeidimai ir Įbrėžimai

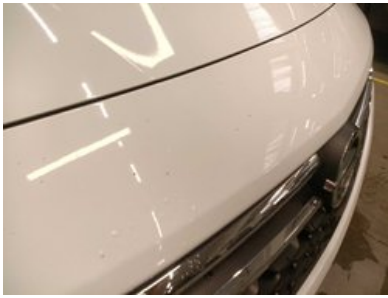
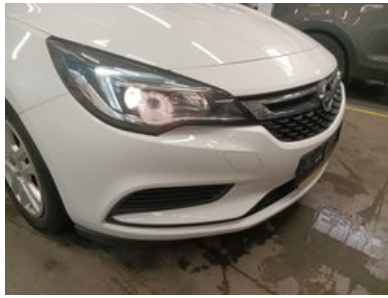
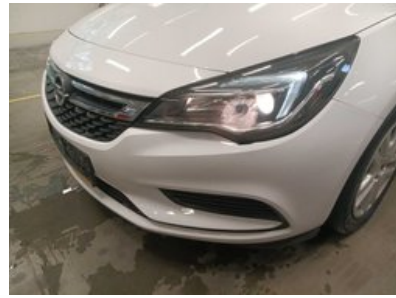
✓ **5. Priekis:** Priekinis Buferis - Būklė ir Lygiavimas

- ✓ 1. Priekinio Buferio Kampai

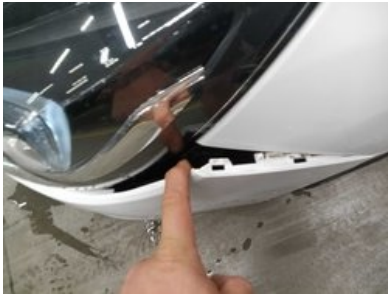
✓ **6. Priekis:** Priekinis Buferis - Būklė ir Lygiavimas

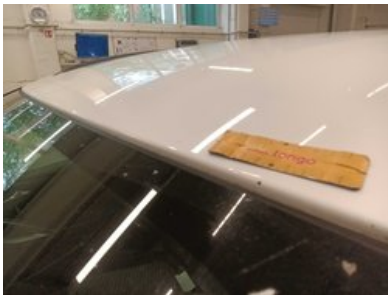
✓ **7. Kita:** Stogas - Regimi pažeidimai (pvz., kruša)

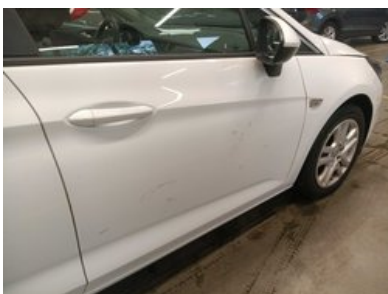
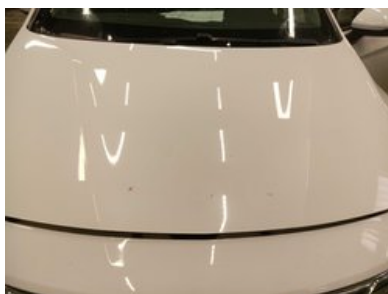
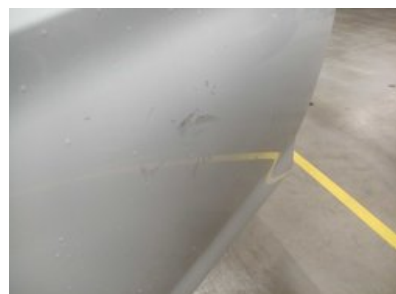
✓ **8. Kita:** Papildomi Poliravimo Darbai

- ✓ 1. Kėbulo plovimas
- ✓ 2. Visapusis cheminis salono valymas naudojant tik hipoalerginius valiklius
- ✓ 3. Kėbulo poliravimas po valymo

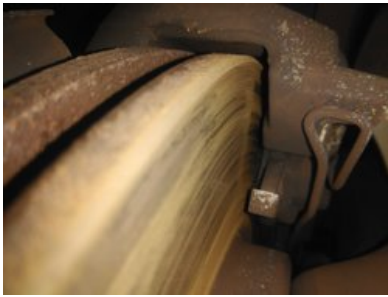
✓ **3. STABDŽIAI:** Priekiniai Stabdžių Diskai Abu

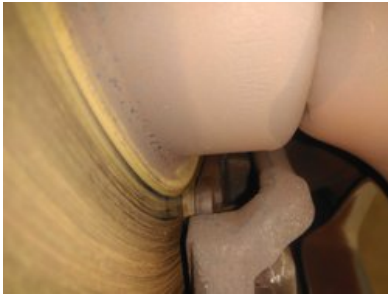
✓ **4. STABDŽIAI:** Galinės Stabdžių Kaladėlės (Visos)
