# Diagnosticos ataskaita

## 2022 PEUGEOT 3008 GT Line

Patikrinta sertifikuotos „Longo Shared Service“ diagnostikų komandos: Mindaugas Š., Eimantas A.

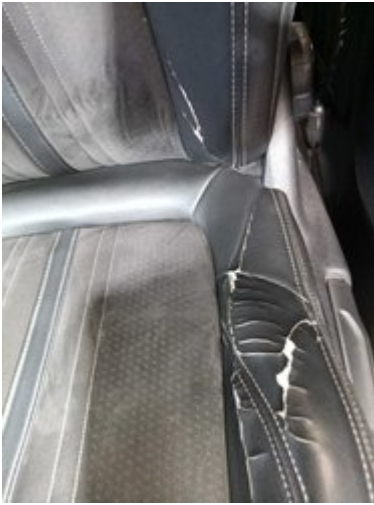
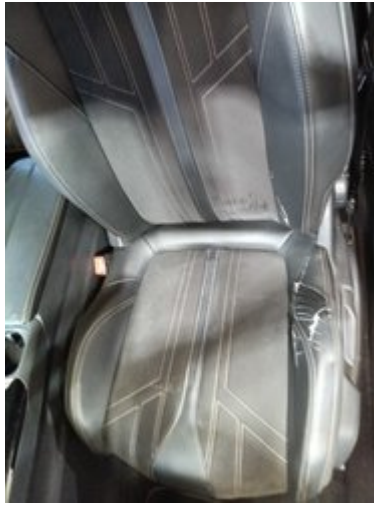
- ✓ **1. Sėdynės:** Visos Sėdynės - Būklė

- ✓ 1. Susiūti Priekinę Sėdynę

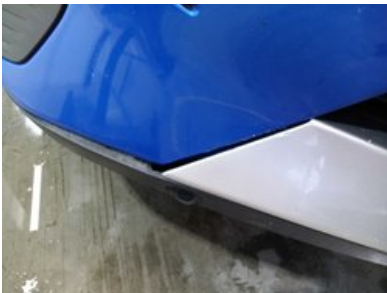
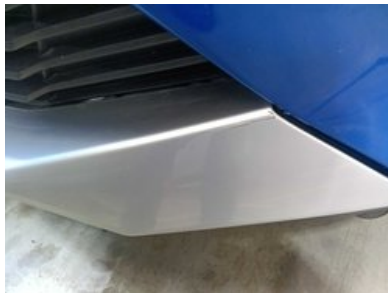
- ✓ **1. Priekis:** Priekinis Buferis - Būklė ir Lygiavimas

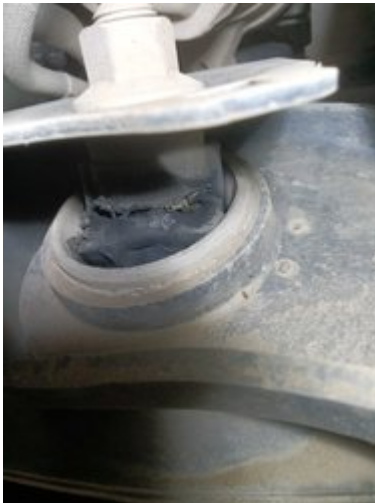
## ✓ 2. PAKABA: Pakabos Apatinės Svirtės Įvorės

- ✓ 1. Variklio Alyvos ir Filtro Keitimas
- ✓ 2. Pakabos Apatinės Svirties Įvorės
