# Diagnosticos ataskaita

## 2021 SKODA SUPERB Clever

# Paruošimo ir remonto ataskaita

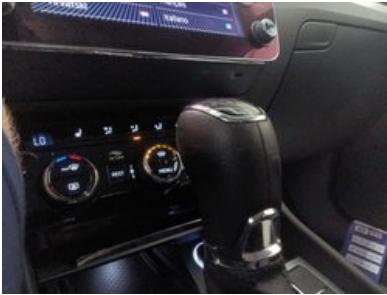
- ✓ **1. Vidus:** Pavarų Svirtis Apsauga ir Pavarų Svirtis Rankena - Būklė

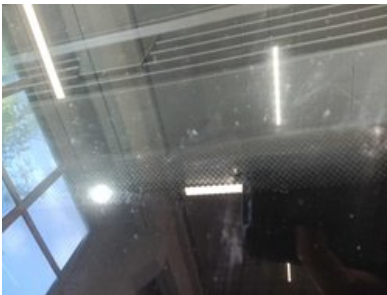
- ✓ **1. Priekis:** Priekinio stiklo vientisumas - Be TA neleidžiančių pažeidimų

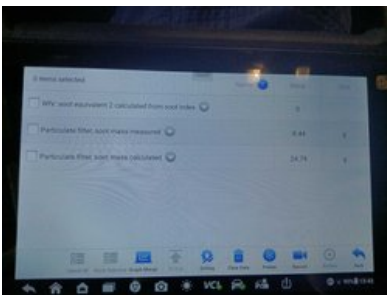
- ✓ **1. KITA:** DPF Filtro Regeneracija/Valymas

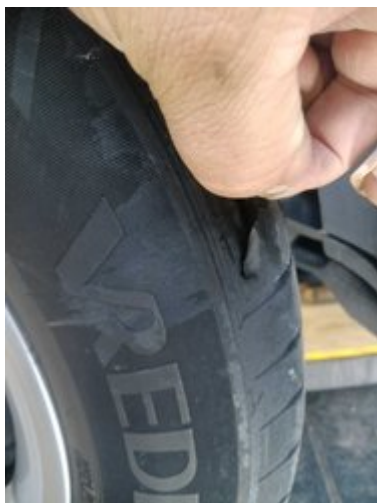
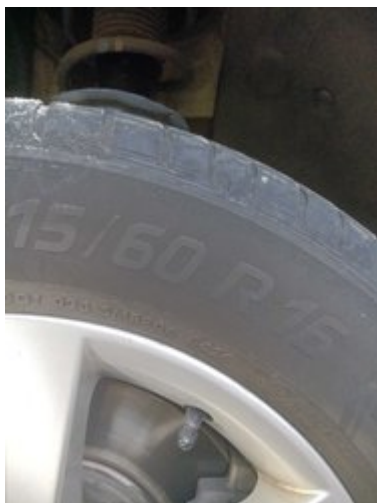
✓ **2. KITA:** Pakeisti Padangas

- ✓ 1. Amortizatoriai (Pora)
- ✓ 2. Pakabos Apatinė Svirtis (Abi)
- ✓ 3. Variklio Alyvos ir Filtro Keitimas
- ✓ 4. Išmetamųjų Dujų Recirkuliacijos (EGR) Vožtuvas
- ✓ 5. Pakeisti Padangas

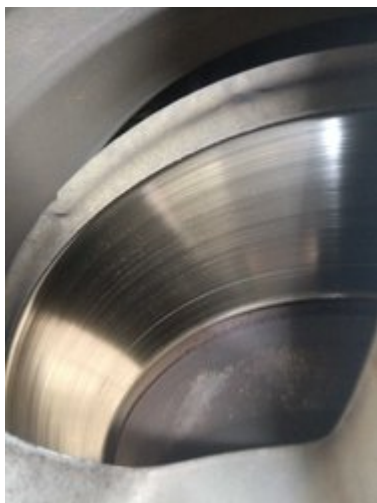
✓ **4. STABDŽIAI:** Galiniai Stabdžių Diskai

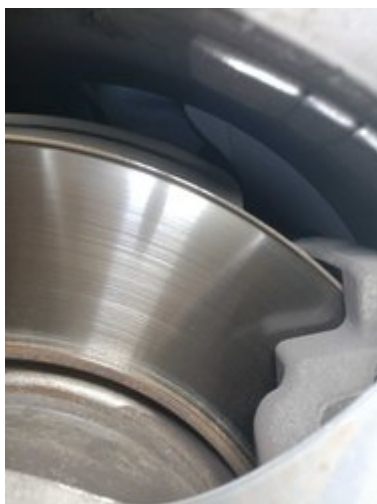
✓ **5. STABDŽIAI:** Priekiniai Stabdžių Diskai Abu

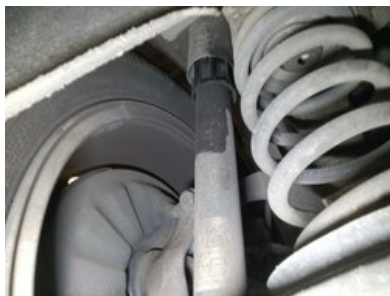
✓ **6. PAKABA:** Amortizatoriai (Pora)

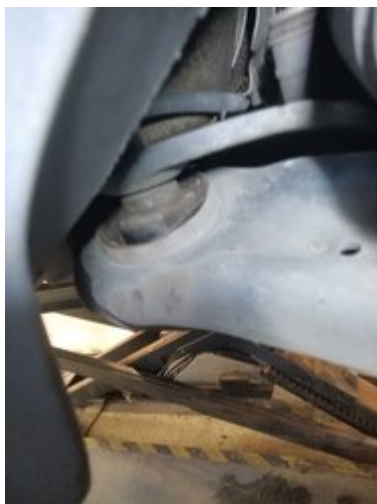
✓ **7. PAKABA:** Pakabos Apatinė Svirtis Abi

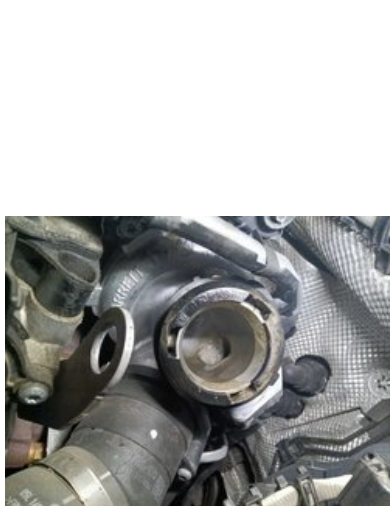
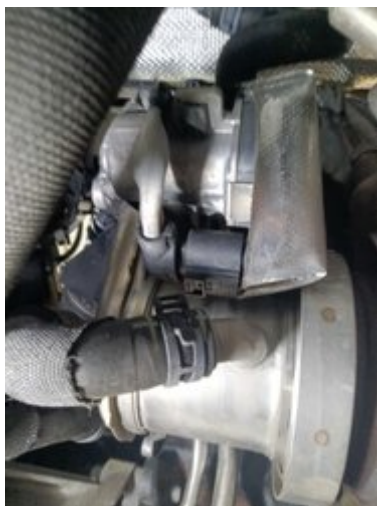
✓ **8. IŠMETIMO SISTEMA:** Išmetimo Dujų Recirkuliacijos (EGR) Vožtuvas
