# Diagnosticos ataskaita

## 2019 BMW 320 Advantage

Ši transporto priemonė buvo patikrinta pagal „Longo“ 150 punktų patikros kontrolinį sąrašą, apimantį kėbulą, saloną ir mechaninę būklę. Remiantis atlikta patikra ir vertinimo metu turima informacija, nenustatyta jokių požymių, kad transporto priemonė būtų dalyvavusi rimtuose eismo įvykiuose. Informacija apie techninės priežiūros istoriją ir privalomasias technines apžiūras pagrįsta turima dokumentacija ir įrašais iš eksporto šalies. Atkreipkite dėmesį, kad tam tikras natūralus nusidėvėjimas yra laikomas priimtiniu ir gali būti netaisomas.

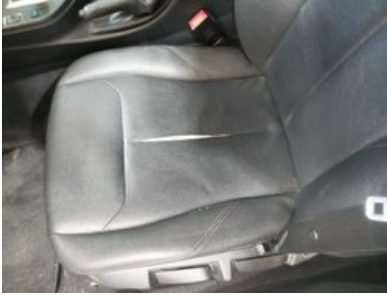
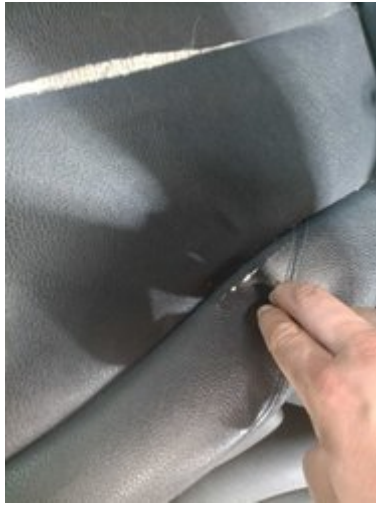
- ✓ **1. Sėdynės:** Visos Sėdynės - Būklė

- ✓ 1. Susiūti Priekinę Sėdynę

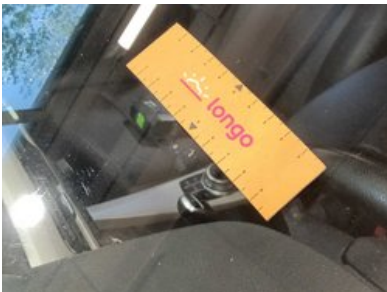
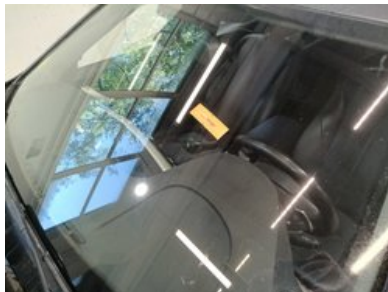
- ✓ **1. Priekis:** Priekinio stiklo vientisumas - Be TA neleidžiančių pažeidimų

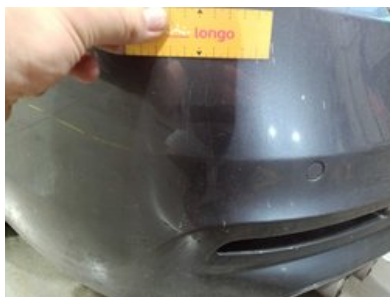
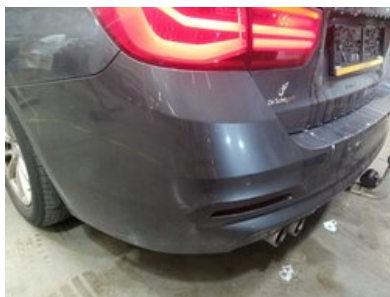
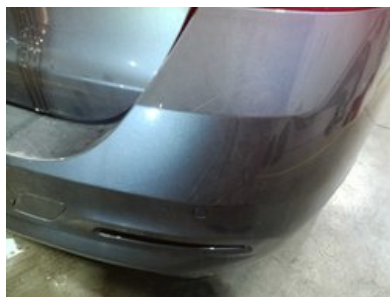
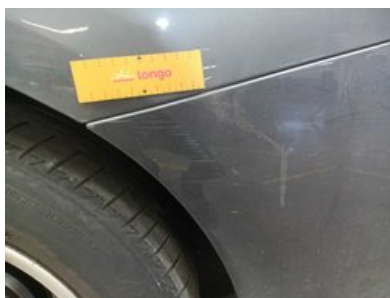
✓ **2. Galas:** Galinis bamperis - Būklė ir centravimas

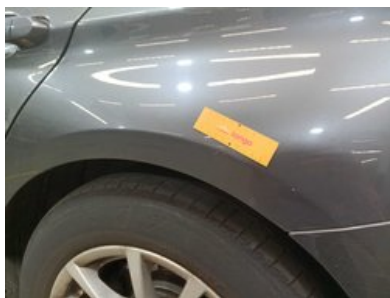
✓ **3. Šonas:** Kairė ir Dešinė Pusė - Matomi Pažeidimai ir Įbrėžimai

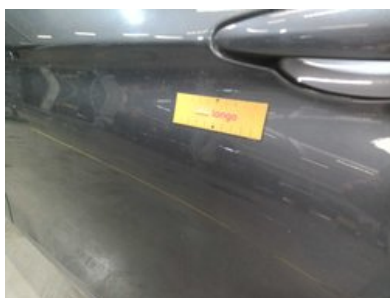
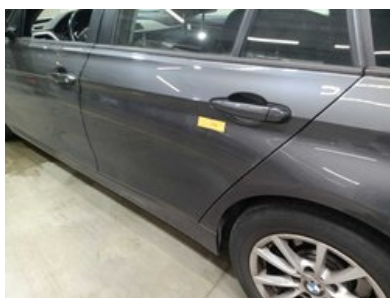
✓ **4. Šonas:** Kairė ir Dešinė Pusė - Matomi Pažeidimai ir Įbrėžimai

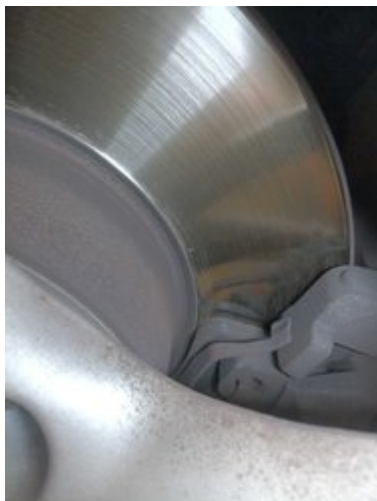
- ✓ **1. STABDŽIAI:** Priekinės Stabdžių Kaladėlės (Visos)

- ✓ 1. Variklio Alyvos ir Filtro Keitimas
- ✓ 2. Deguonies Jutiklis
- ✓ 3. Pakeisti Padangas
- ✓ 4. Priekinės Stabdžių Kaladėlės (Visos)

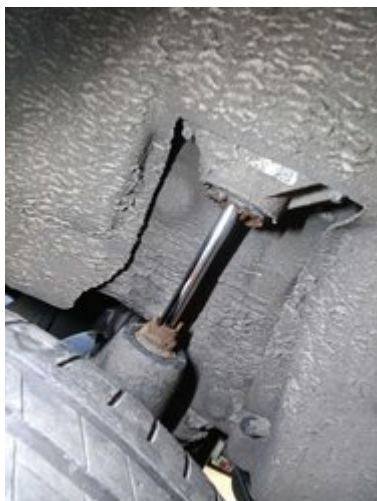
- ✓ **2. PAKABA:** Pakabos Atsitrenkimo Buferių Pora

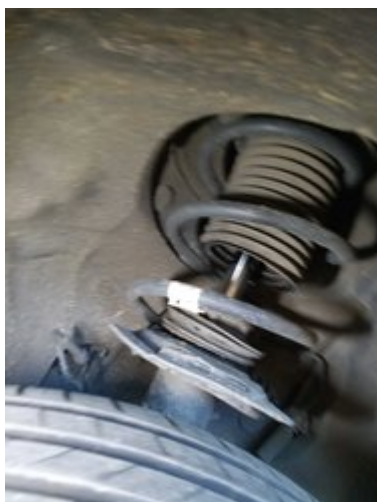
- ✓ **3. PAKABA:** Amortizatoriaus statramščio viršutinis tvirtinimas (abu)

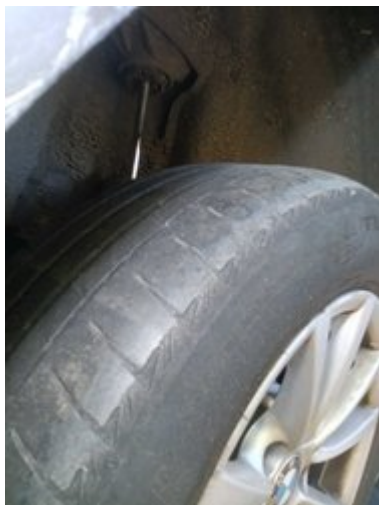
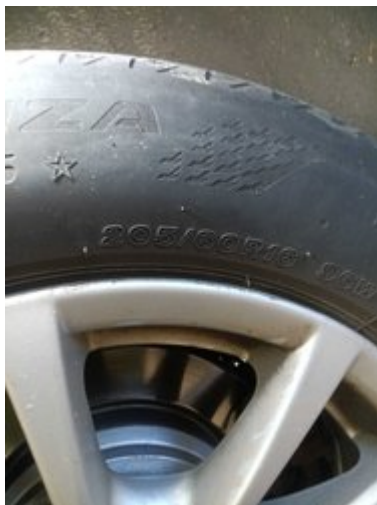
✓ **5. KITA:** Pakeisti Padangas

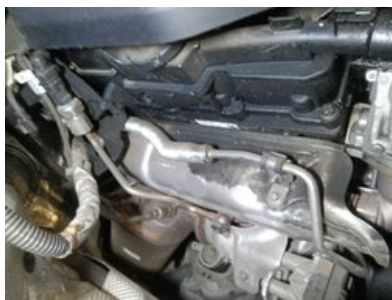
✓ **6. VARIKLIS:** Alkūninio Veleno Vožtuvų Dangtelis ir Tarpinė

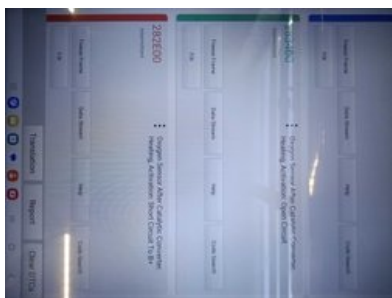
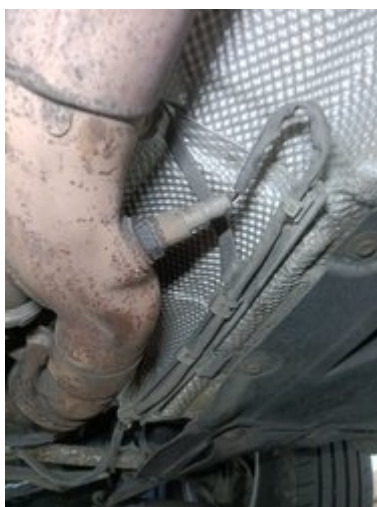
✓ **7. IŠMETIMO SISTEMA:** Deguonies Jutiklis
