# Diagnosticos ataskaita

## 2022 TOYOTA COROLLA Business Plus

# Paruošimo ir remonto ataskaita

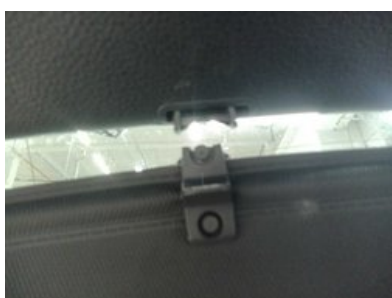
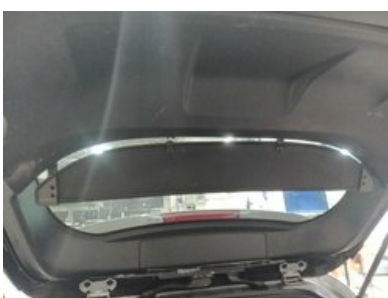
✓ **7. Vidus:** Bagažo lentyna - Veikimas ir būklė

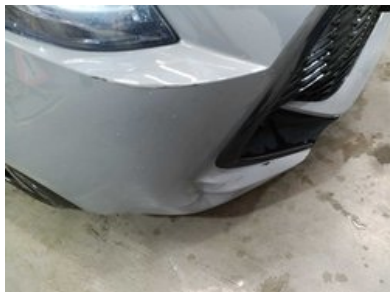
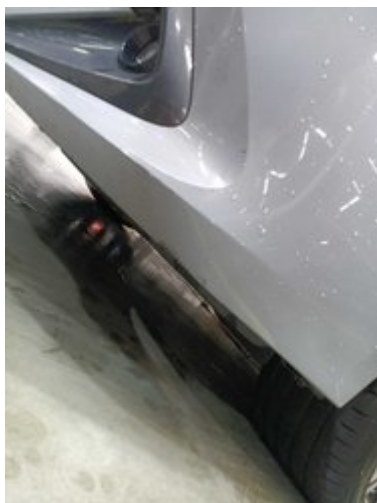
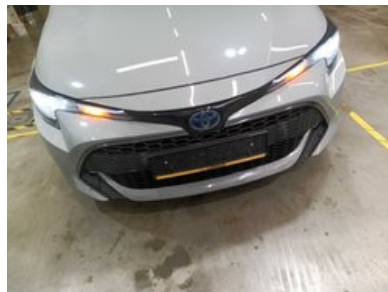
✓ **2. Priekis:** Priekinis Buferis - Būklė ir Lygiavimas

- ✓ 1. Dažyti Priekinį Bamperį

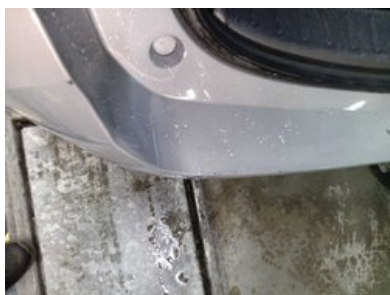
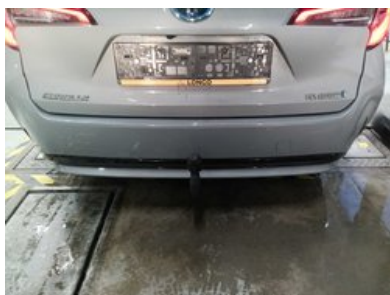
✓ **3. Galas:** Galinis bamperis - Būklė ir centravimas

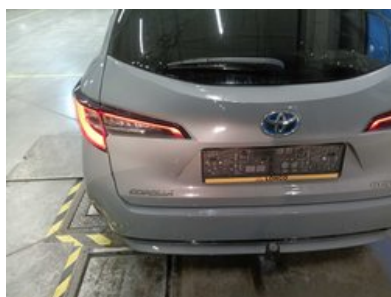
✓ **4. Galas:** Bagažinė - Regimi pažeidimai

- ✓ 1. Pakeisti Bagažinės Vidaus Plastmasę
