# Diagnosticos ataskaita

## 2014 BMW 320 Executive

### Diagnosticos informacija

„Longo“ atliktos išsamios diagnostikos metu užfiksuota 16 pastabų dėl automobilio būklės.

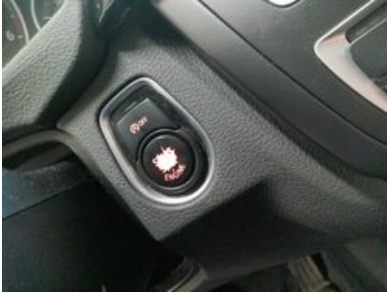
- ✓ **1. Priekis:** Prietaisų Skydelis - Būklė ir Mygtukų Veikimas

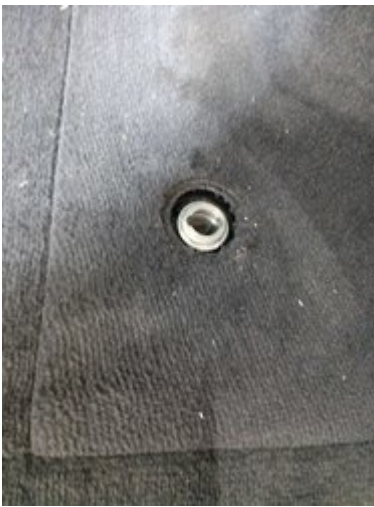
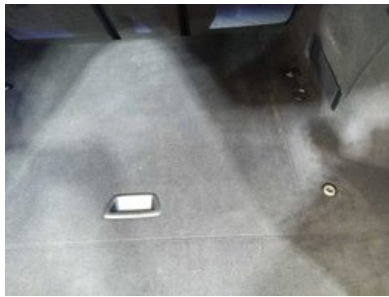
- ✓ **2. Vidus:** Kilimėliai - Būklė

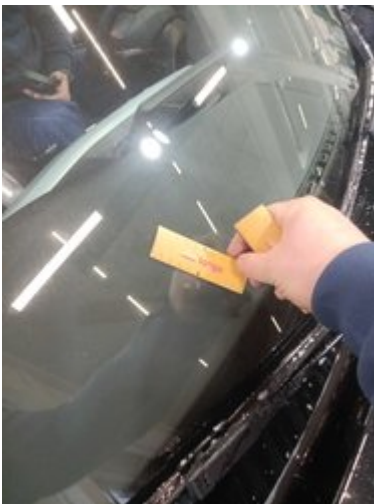
- ✓ **1. Priekis:** Priekinio stiklo vientisumas - Be TA neleidžiančių pažeidimų

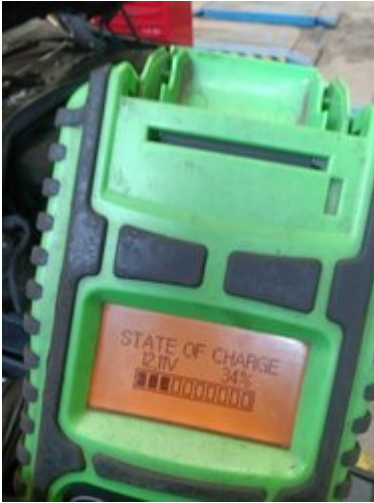
✓ **2. KITA:** Įkrauti Akumuliatorių

- ✓ 1. Pasukamojo Veleno/Vožtuvų Dangtelis ir Sandariklis
- ✓ 2. Priekabos Lizdas
- ✓ 3. Įkrauti Akumuliatorių
- ✓ 4. Variklio Alyvos ir Filtro Keitimas

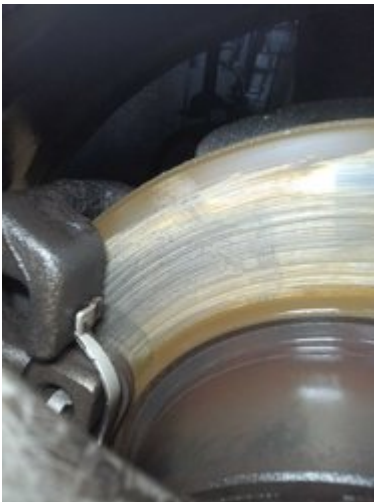
✓ **3. STABDŽIAI:** Priekiniai Stabdžių Diskai Abu

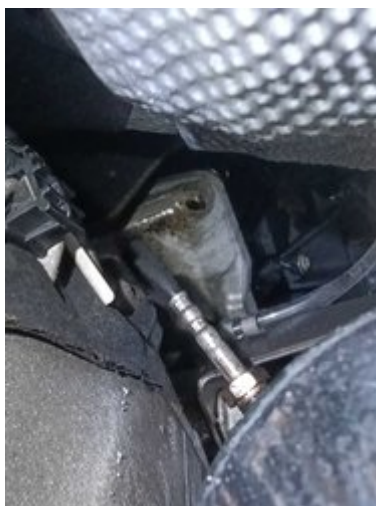
✓ **7. VARIKLIS:** Alkūninio Veleno Vožtuvų Dangtelis ir Tarpinė

- 1. Alyvos Filtras (OE672/4)
- 2. Cilindrų Galvučių Dangčio Tarpinė (EL249750)
- 3. Total Ineo First 0W30 208L 5.2L
- 4. Degalų Purkštuko Tarpinė (MD9175)
- 5. Vilkimo Kablių Lizdas (71606875018)

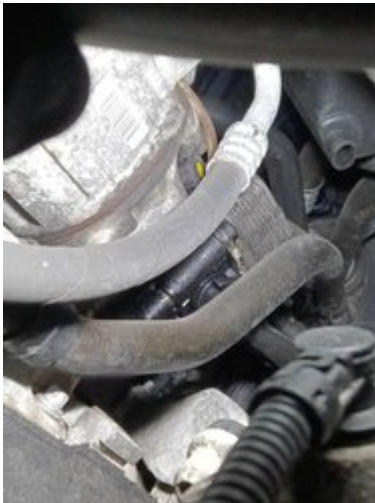
✓ **8. VARIKLIS:** Alyvos Aušintuvas

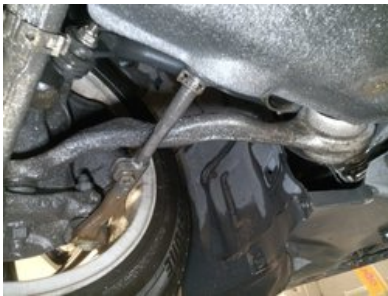
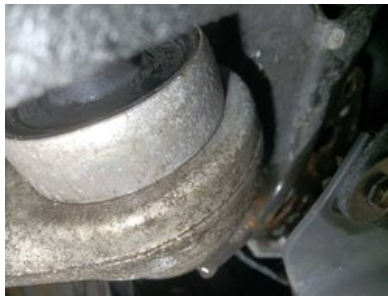
✓ **9. PAKABA:** Pakabos Apatinė Svirtis Abi

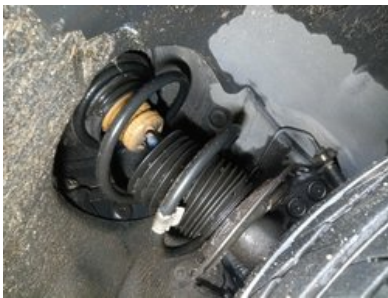
✓ **10. PAKABA:** Amortizatoriaus statramščio viršutinis tvirtinimas (abu)

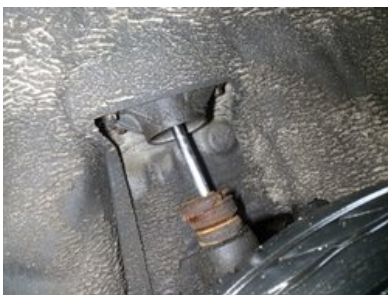
✓ **11. PAKABA:** Amortizatoriai (Pora)
