# Diagnosticos ataskaita

## 2019 BMW 118 M Sport Shadow High Execu

# Paruošimo ir remonto ataskaita

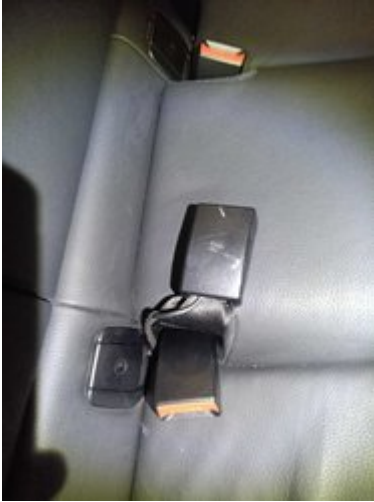
- ✓ **1. Sėdynės:** Saugos diržai - Veikimas ir užrakinimo mechanizmas

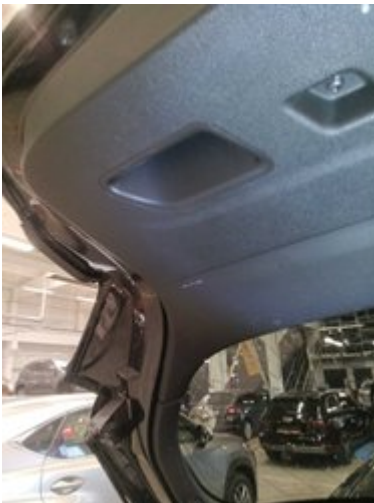
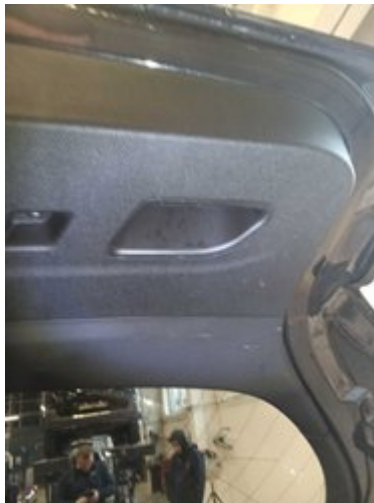
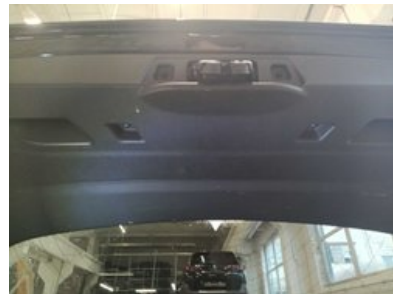
- ✓ **2. Vidus:** Apdailos detalės - Būklė

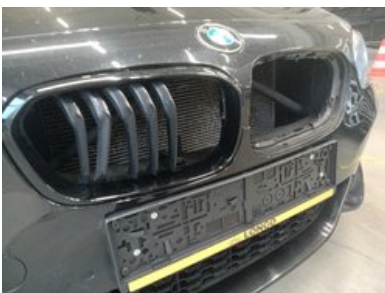
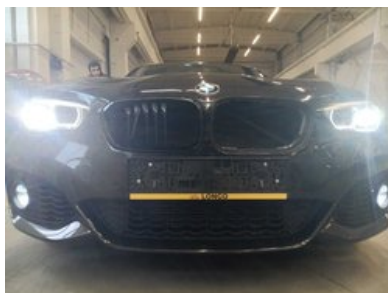
- ✓ **1. Priekis:** Priekinės Grotelės - Būklė

- ✓ 1. Dažyti Priekinį Bampertį
- ✓ 2. Remontuoti Priekinius Žibintus (Dažykla)
- ✓ 3. Variklio Dangčio Tarpai
- ✓ 4. Pakeisti Bampertio Groteles

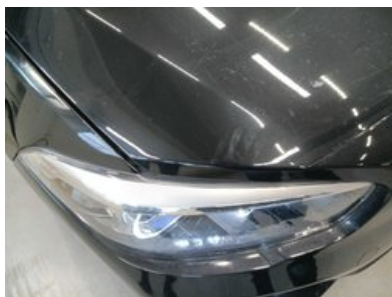
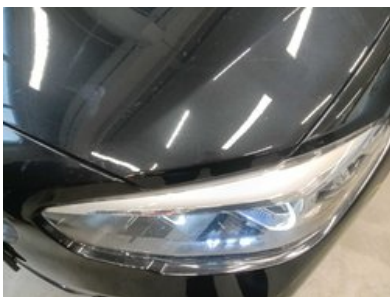
✓ **2. Priekis:** Gaubtas - Matomi Pažeidimai

- ✓ 1. Įlenkimų Taisymas Be Dažymo
- ✓ 2. Priekinių Žibintų Reguliavimas

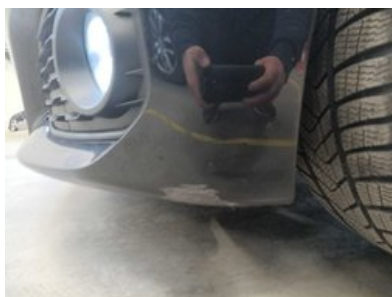
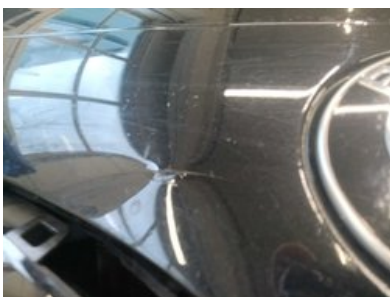
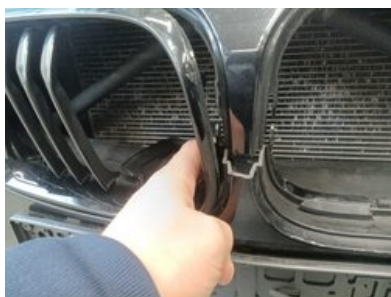
✓ **3. Priekis:** Priekinis Buferis - Būklė ir Lygiavimas

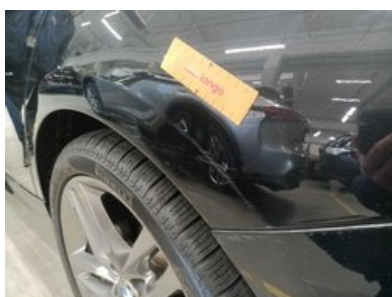
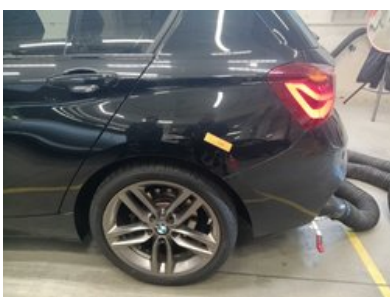
✓ **4. Šonas:** Kairė ir Dešinė Pusė - Matomi Pažeidimai ir Įbrėžimai

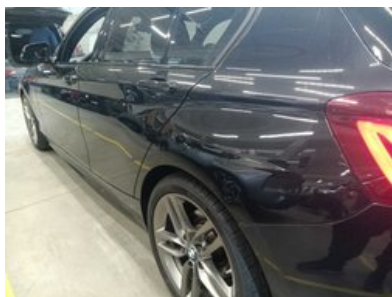
✓ **5. Kita:** Papildomi Poliravimo Darbai

- ✓ 1. Kėbulo plovimas
- ✓ 2. Visapusis cheminis salono valymas naudojant tik hipoalerginius valiklius
- ✓ 3. Kėbulo poliravimas po valymo

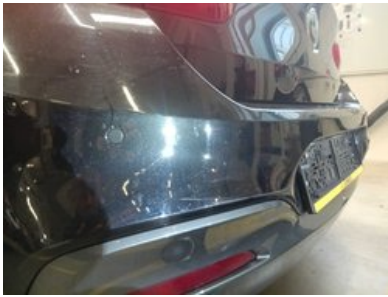
- ✓ **6. Galas:** Galinis bamperis - Būklė ir centravimas

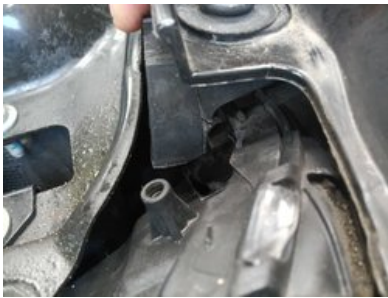
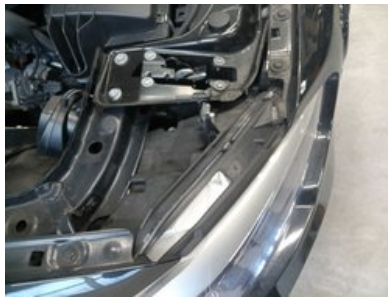
- ✓ **7. Žibintai:** Priekiniai Žibintai (Miesto, Įprasti, Pilni Žibintai, Rūko, Posūkių) - Pagrindinis Veikimas, Pažeidimai ir Spalva

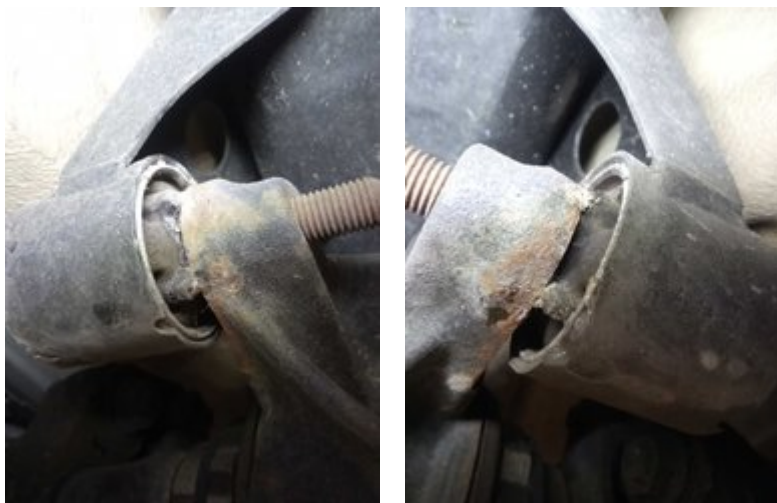
✓ **4. PAKABA:** Diferencialo Įvorės

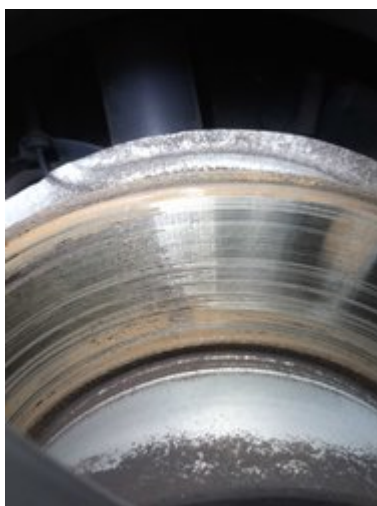
✓ **5. STABDŽIAI:** Priekiniai Stabdžių Diskai Abu
