# Diagnosticos ataskaita

## 2019 PEUGEOT 308 GT-Line

### Diagnosticos informacija

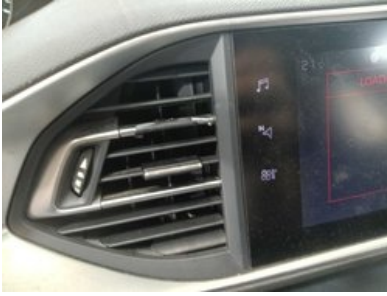
### ✓ 1. Priekis: Apdailos detalės - Būklė

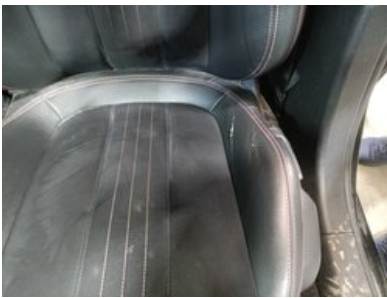
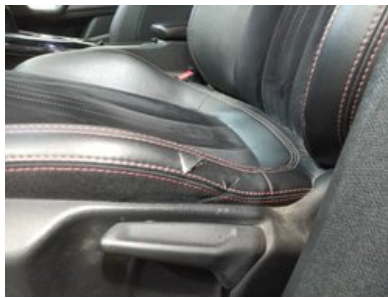
### ✓ 2. Sėdynės: Visos Sėdynės - Būklė

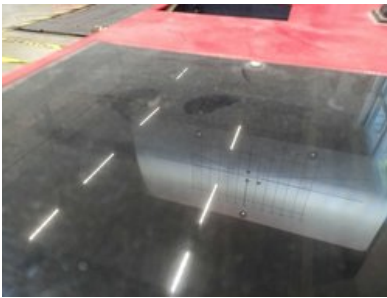
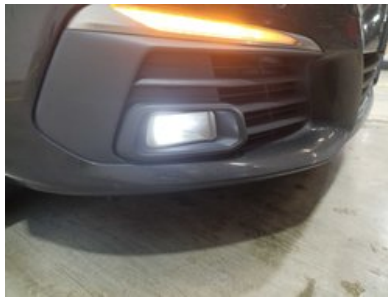
### ✓ 1. Žibintai: Priekiniai Žibintai (Miesto, Įprasti, Pilni Žibintai, Rūko, Posūkių) - Pagrindinis Veikimas, Pažeidimai ir Spalva

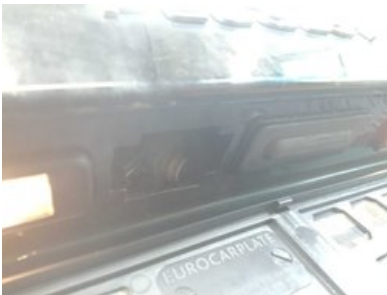
### ✓ 2. Galas: Bagažinė - Regimi pažeidimai

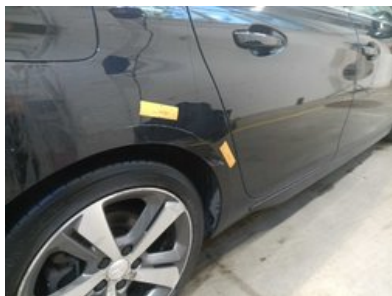
✓ **6. Kita:** Papildomi Poliravimo Darbai

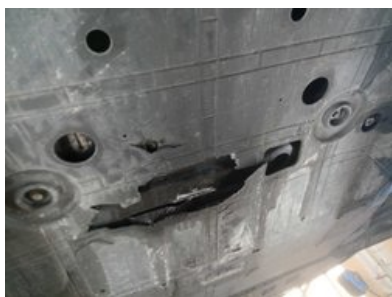
✓ **1. KĖBULAS - PRIEKINĖ SEKCIJA:** Variklio Apatinis Dangtelis

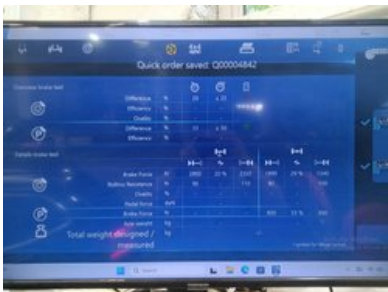
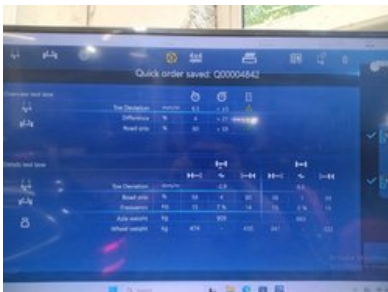
### ✓ 3. Stabdžių Testavimo Linijos Rezultatai

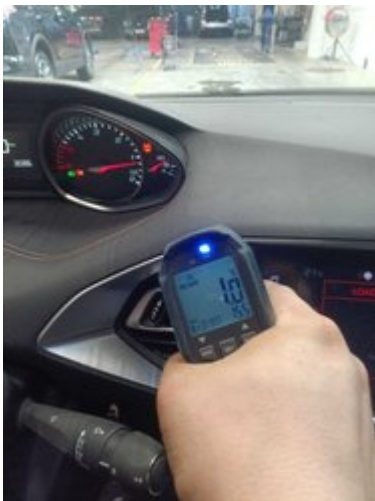
### ✓ 4. Oro Kondicionavimo Matavimas
