# Diagnosticos ataskaita

## 2021 CITROEN C5 Aircross Business

„Longo“ atliktos išsamios diagnostikos metu, 14 defektai buvo nustatyti transporto priemonėje.

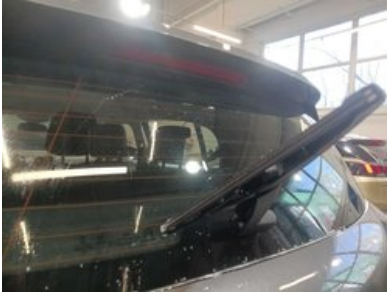
- ✓ **1. Priekis:** Langų Valytuvų Guma ir Rankena (Priekiniai ir Galiniai) - Būklė

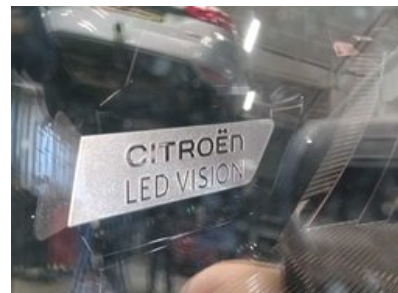
- ✓ **3. Žibintai:** Priekiniai Žibintai (Miesto, Įprasti, Pilni Žibintai, Rūko, Posūkių) - Pagrindinis Veikimas, Pažeidimai ir Spalva

- ✓ 1. Pakeisti Priekinius Žibintus
