# Diagnosticos ataskaita

## 2021 OPEL INSIGNIA Business Edition

### Nustatytų defektų santrauka

„Longo“ atliktos išsamios diagnostikos metu, 16 defektai buvo nustatyti transporto priemonėje.

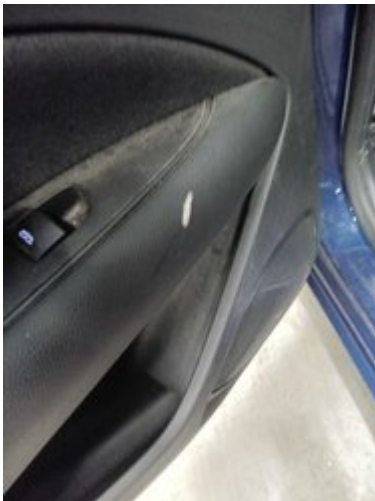
### ✓ 1. Durys: Apdailos detalės - Būklė

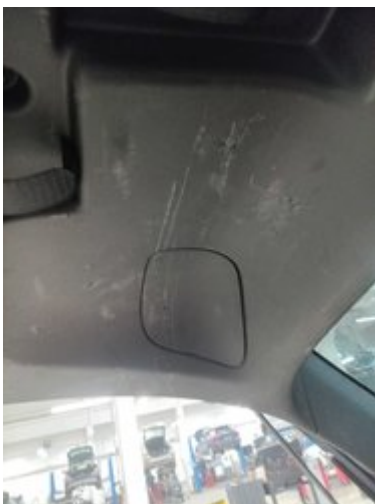
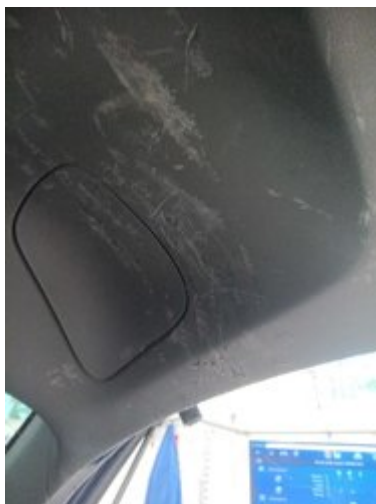
### ✓ 2. Vidus: Apdailos detalės - Būklė

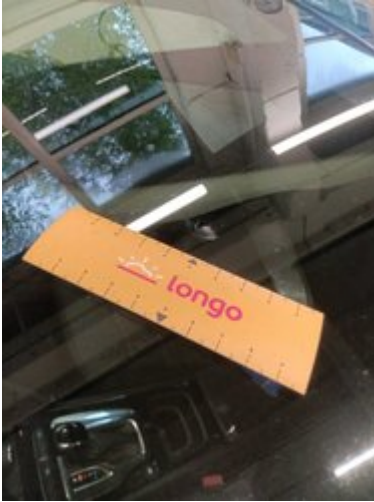
- ✓ **1. Priekis:** Priekinio stiklo vientisumas - Be TA neleidžiančių pažeidimų

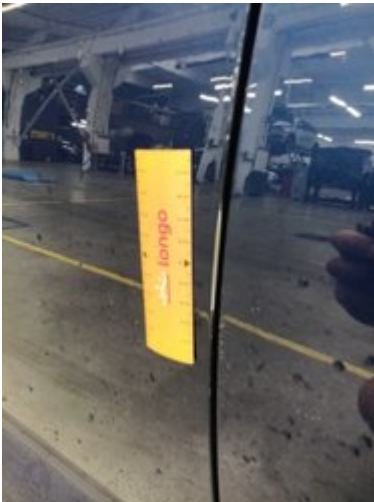
- ✓ **2. Šonas:** Kairė ir Dešinė Pusė - Matomi Pažeidimai ir Įbrėžimai

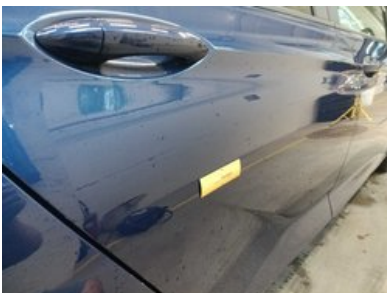
- ✓ **3. Šonas:** Kairė ir Dešinė Pusė - Matomi Pažeidimai ir Įbrėžimai

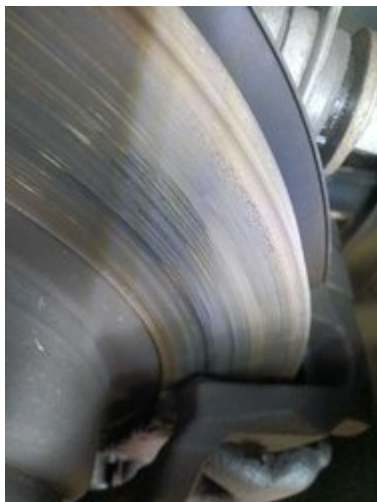
✓ **5. STABDŽIAI:** Galinės Stabdžių Kaladėlės (Visos)

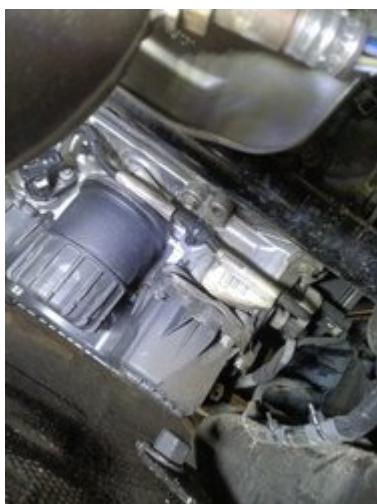
✓ **6. VARIKLIS:** Alyvos Padėklas

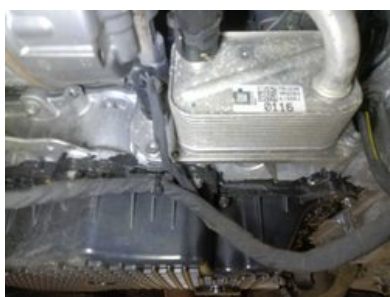
✓ **7. VARIKLIS:** Alyvos Padėklas

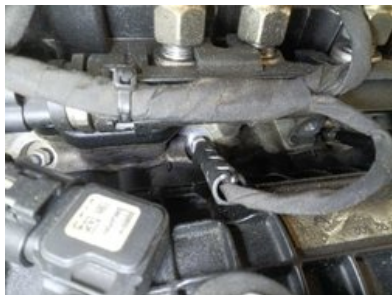
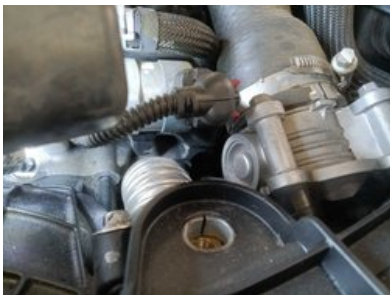
✓ **8. VARIKLIS:** Alkūninio Veleno Vožtuvų Dangčio Tarpinė
