# Diagnosticos ataskaita

## 2016 SUBARU XV Premium

„Longo“ atliktos išsamios diagnostikos metu užfiksuota 11 pastabų dėl automobilio būklės.

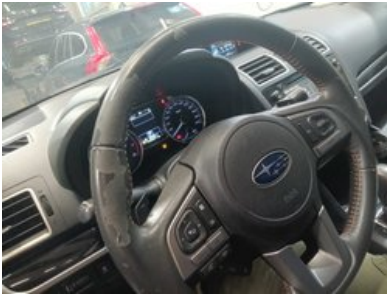
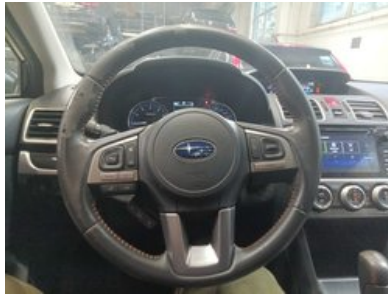
### ✓ 1. Priekis: Vairas - Būklė

- ✓ 1. Susiūti Vairą
- ✓ 2. Pakeisti Galinius Žibintus
- ✓ 3. Keisti Žibintus Automobilio Pusėje
- ✓ 4. Langų apiplovimo mechanizmo remontas
- ✓ 5. Remontuoti Priekinį Bamberį
