# Diagnosticos ataskaita

## 2015 VOLVO V40 Ocean Race Business

„Longo“ atliktos išsamios diagnostikos metu, 12 defektai buvo nustatyti transporto priemonėje.

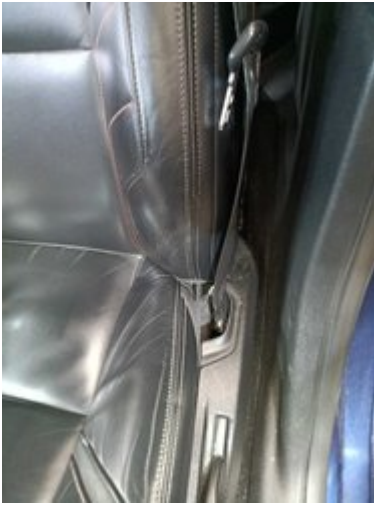
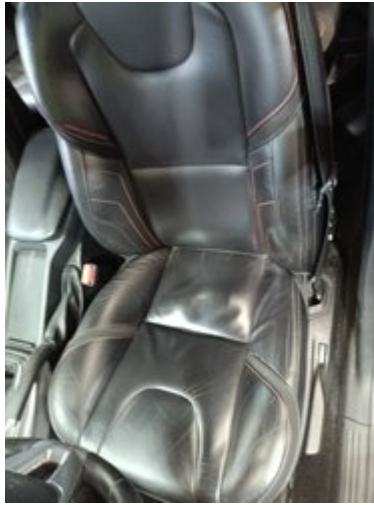
### ✓ 1. Sėdynės: Visos Sėdynės - Būklė

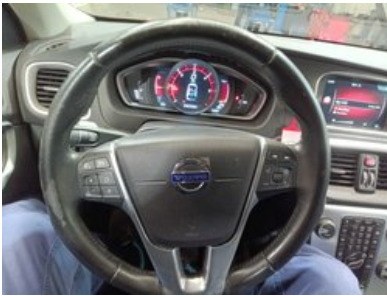
### ✓ 2. Priekis: Vairas - Būklė

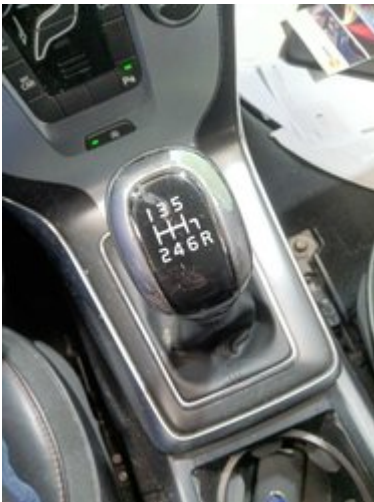
### ✓ 3. Vidus: Pavarų Svirtis Apsauga ir Pavarų Svirtis Rankena - Būklė

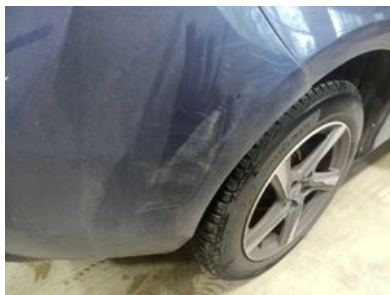
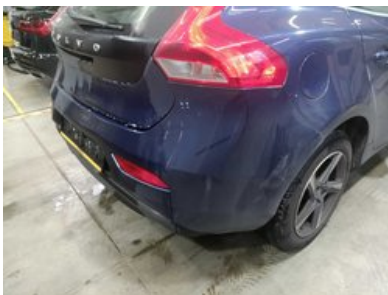
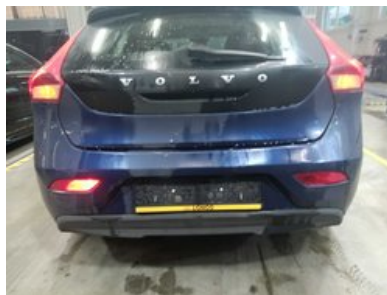
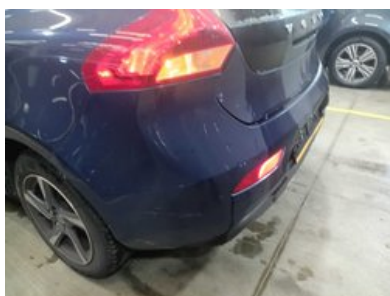
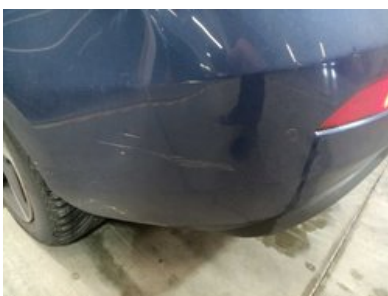
### ✓ 1. Galas: Galinis bamperis - Būklė ir centravimas

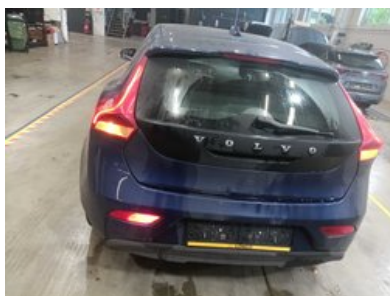
### ✓ 2. Galas: Galinis bamperis - Būklė ir centravimas

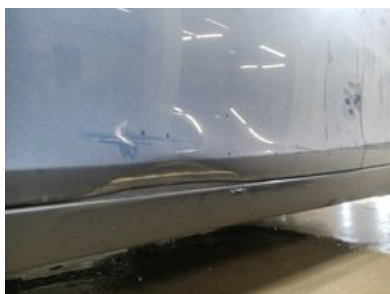
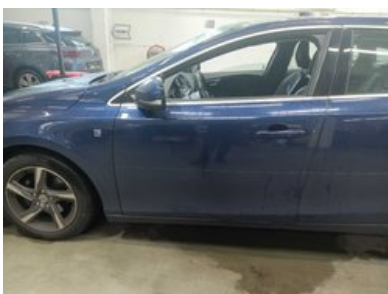
### ✓ 3. Šonas: Kairė ir Dešinė Pusė - Matomi Pažeidimai ir Įbrėžimai

- ✓ 1. Dažyti Duris

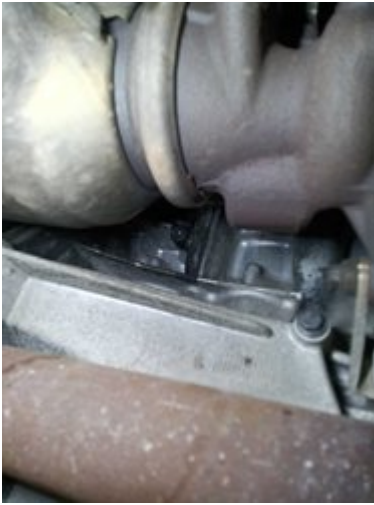
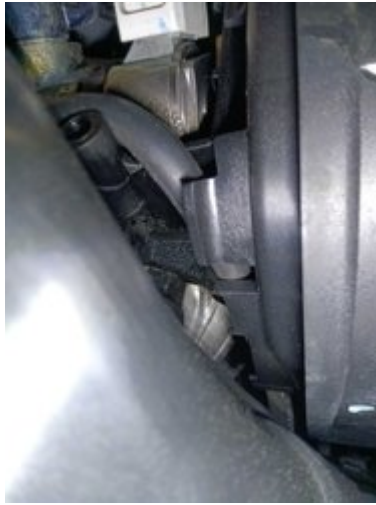
- ✓ **1. VARIKLIS:** Alkūninio Veleno Vožtuvų Dangtelis ir Tarpinė

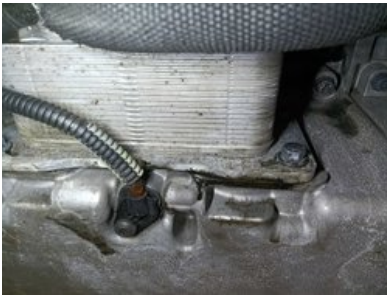
- ✓ **2. VARIKLIS:** Alyvos Aušintuvas

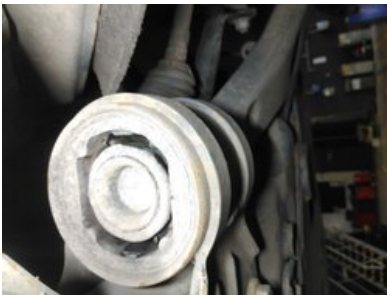
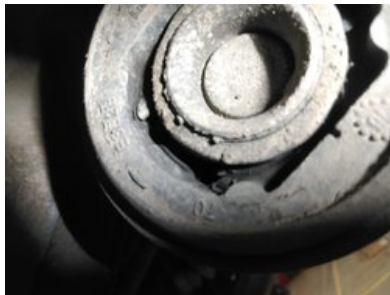
- ✓ **4. PAKABA:** Pakabos Apatinė Svirtis Abi

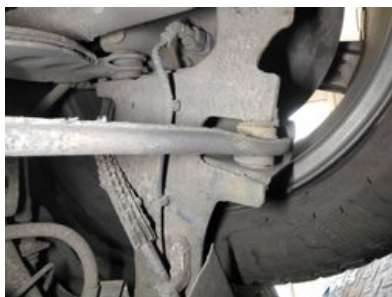
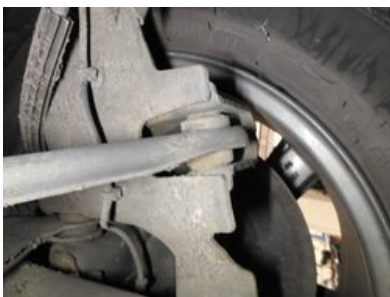
✓ **5. PAKABA:** Pakabos Apatinė Svirtis Priekinė Abi

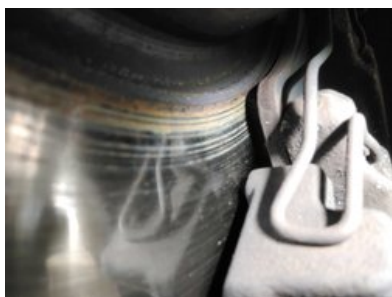
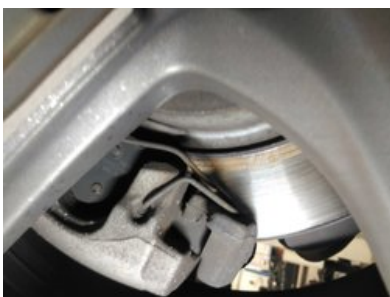
✓ **6. STABDŽIAI:** Galiniai Stabdžių Diskai su Kaladėlėmis
