# Diagnosticos ataskaita

## 2017 LEXUS NX300H Business Line

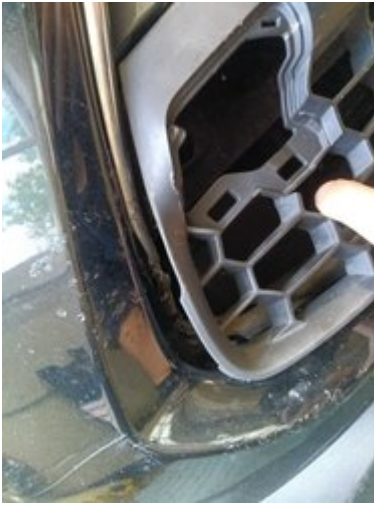
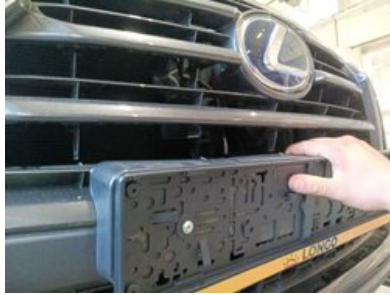
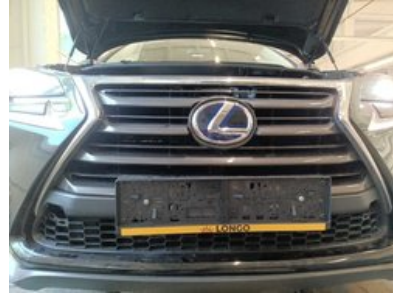
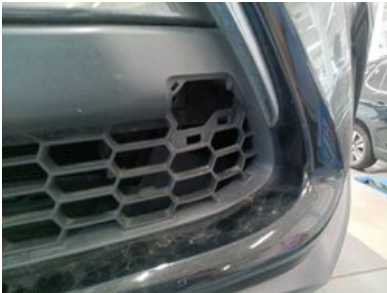
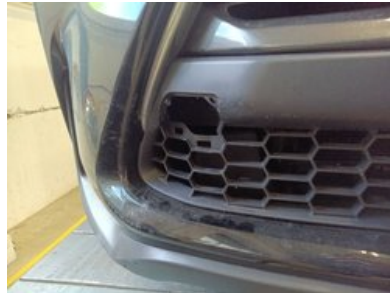
### ✓ 1. Priekis: Priekinės Grotelės - Būklė

- ✓ 1. Pakeisti Bamperio Groteles
- ✓ 2. Keisti Priekinio Buferio Lūpą

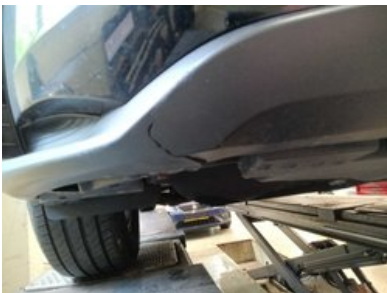
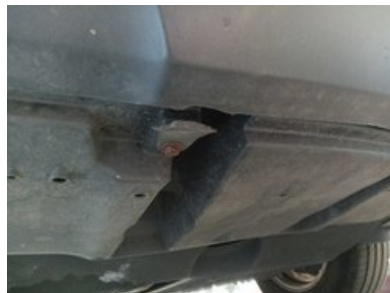
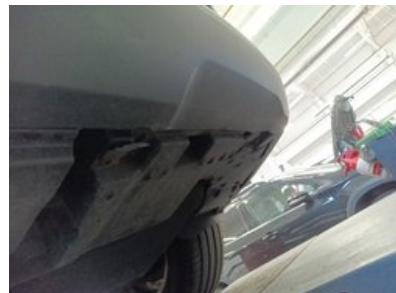
### ✓ 2. Priekis: Priekinis Buferis - Būklė ir Lygiavimas

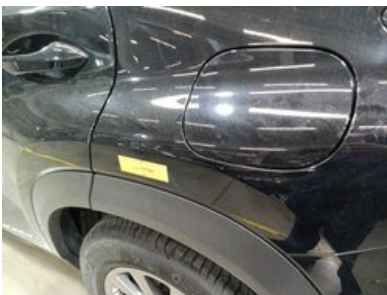
### ✓ 3. Šonas: Kairė ir Dešinė Pusė - Matomi Pažeidimai ir Įbrėžimai
