# Diagnosticos ataskaita

## 2019 OPEL ASTRA 120 Year Edition

### Diagnosticos informacija

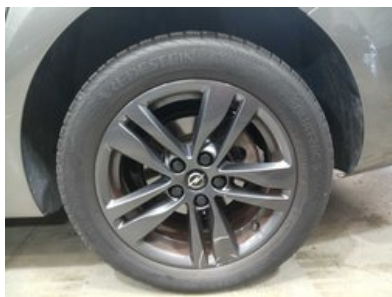
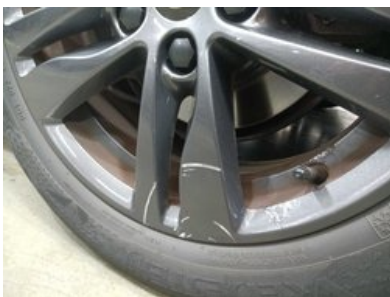
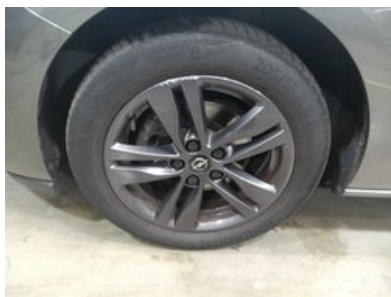
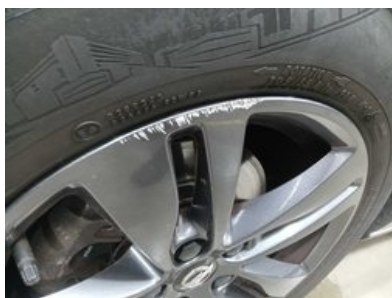
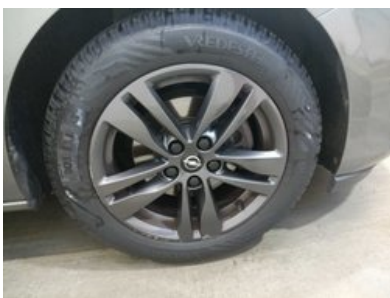
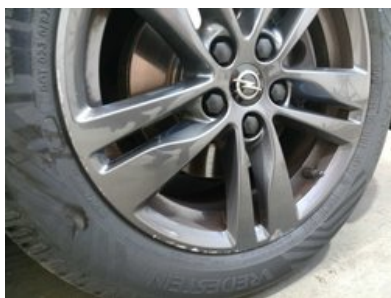
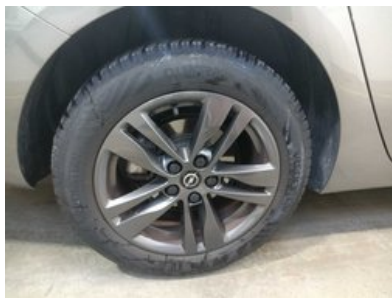
✓ **5. Šonas:** Ratai - Būklė

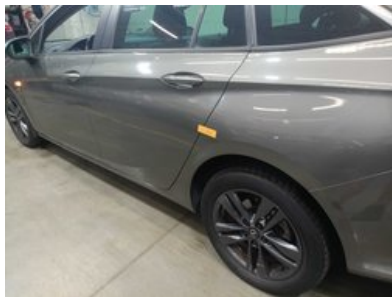
✓ **6. Šonas:** Kairė ir Dešinė Pusė - Matomi Pažeidimai ir Įbrėžimai
