Diagnostikos ataskaita

2019 VOLVO XC90 Momentum

Diagnostikos informacija

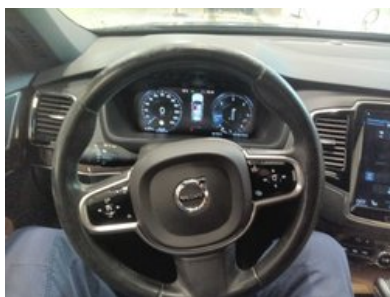
✔ 1. Priekis: Vairas - Būklė

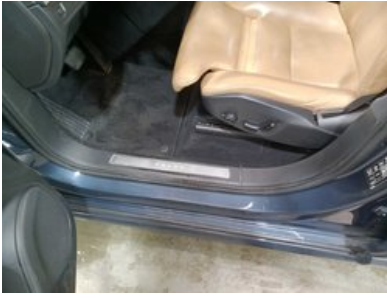
✓ **2. Durys:** Durų Guminiai Sandarikliai

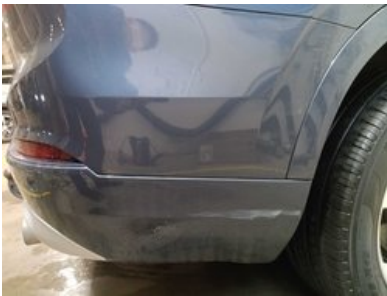
✓ **1. Kita:** Papildomi Poliravimo Darbai

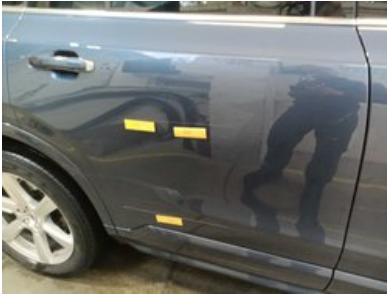
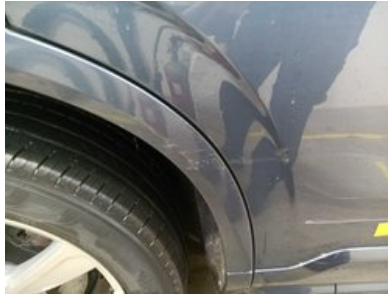
✓ **2. Šonas:** Kairė ir Dešinė Pusė - Matomi Pažeidimai ir Įbrėžimai

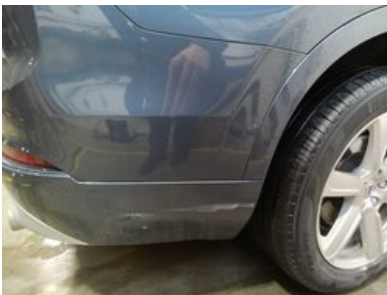
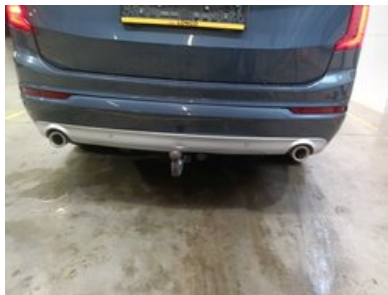
✓ **3. Galas:** Galinis bamperis - Būklė ir centravimas

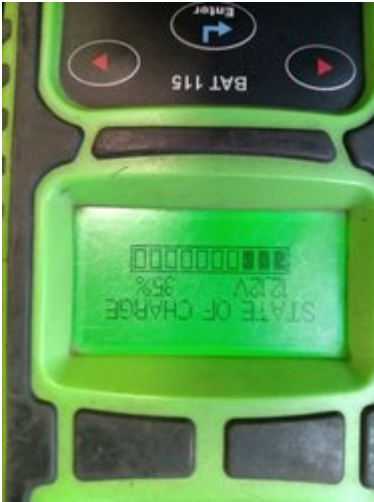
✓ 1. KITA: Įkrauti Akumuliatorių

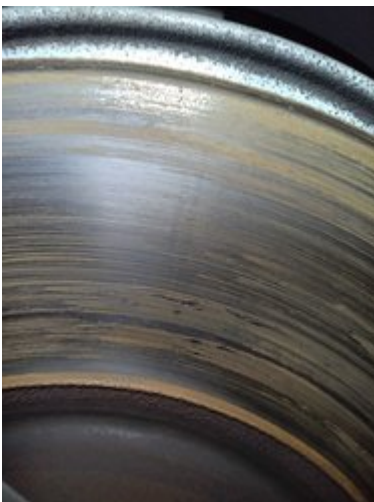
✓ 3. STABDŽIAI: Priekiniai Stabdžių Diskai Abu su Kaladėlėmis

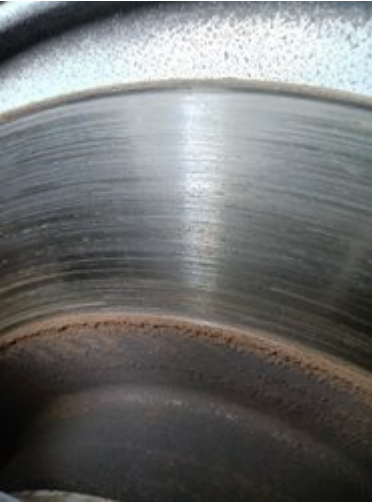
✓ **4. STABDŽIAI:** Galiniai Stabdžių Diskai su Kaladėlėmis

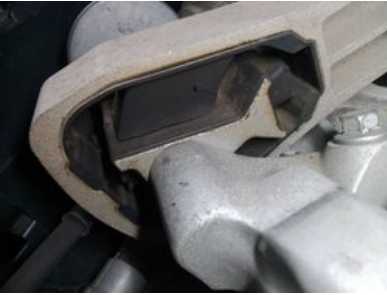
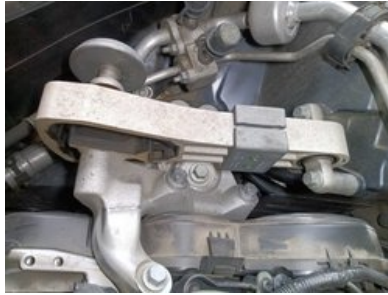
✓ **5. VARIKLIS:** Tvirtinimas - Dešinysis (Variklio Skyriuje)

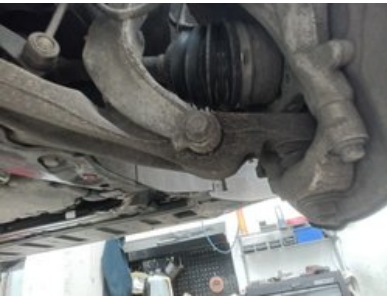
✓ **6. PAKABA:** Pakabos Apatinė Svirtis Abi

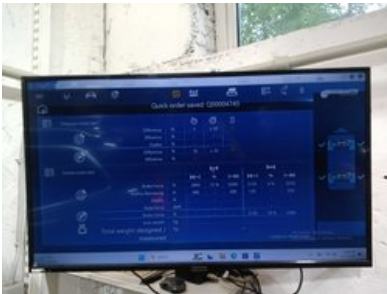
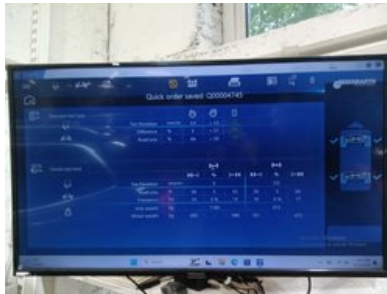
✓ 3. Stabdžių Testavimo Linijos Rezultatai

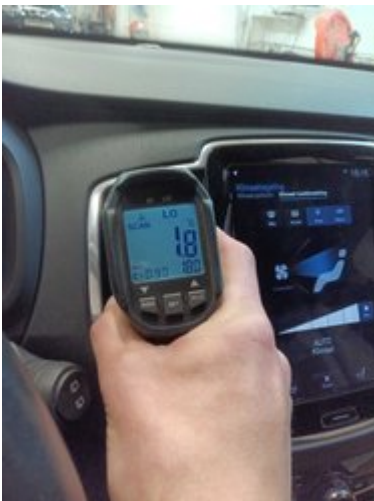
✓ 4. Oro Kondicionavimo Matavimas
