Diagnostikos ataskaita

2019 PEUGEOT 3008 GT Line

Diagnostikos informacija

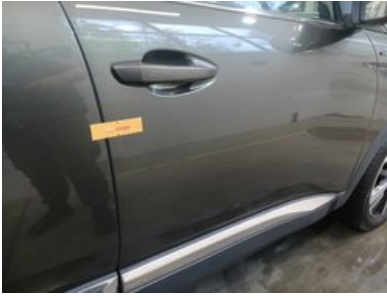
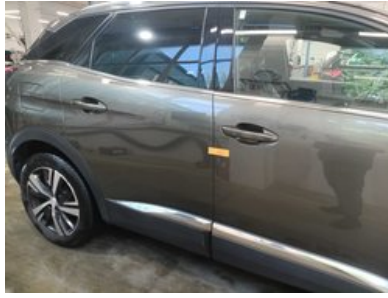
✓ **3. Šonas:** Kairė ir Dešinė Pusė - Matomi Pažeidimai ir Įbrėžimai

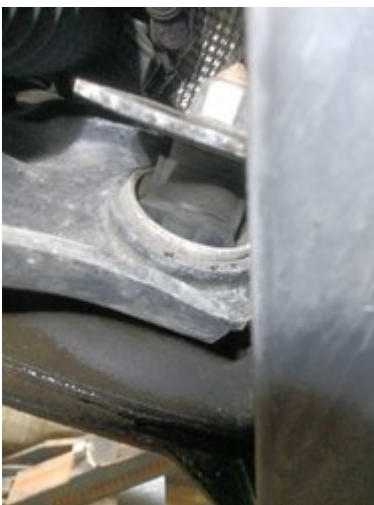
✓ **2. PAKABA:** Pakabos Apatinė Svirtis Galinė Abi
