### Automobilio duomenys

# Diagnosticos ataskaita

## 2021 HYUNDAI TUCSON Premium

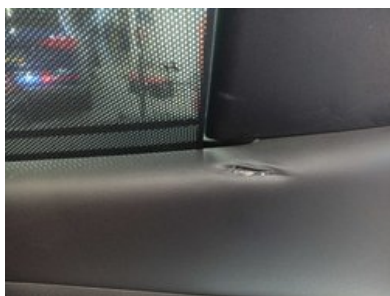
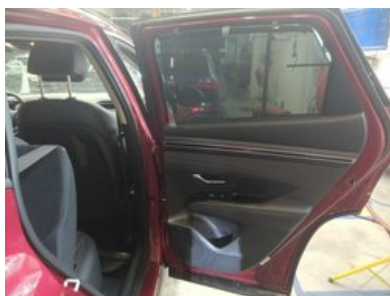
✔ 1. Durys: Apdailos detalės - Būklė

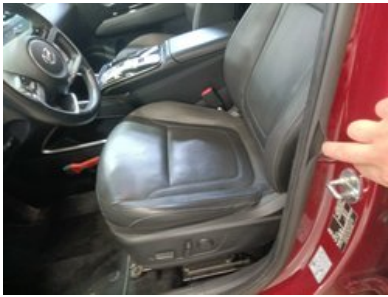
✓ **2. Durys:** Durų Guminiai Sandarikliai

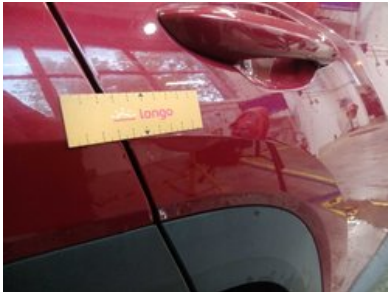
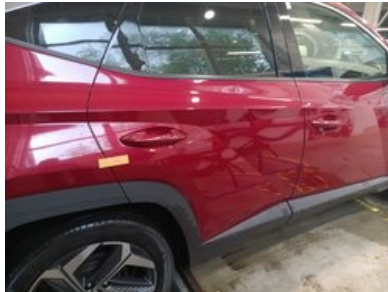
✓ **1. Šonas:** Kairė ir Dešinė Pusė - Matomi Pažeidimai ir Įbrėžimai

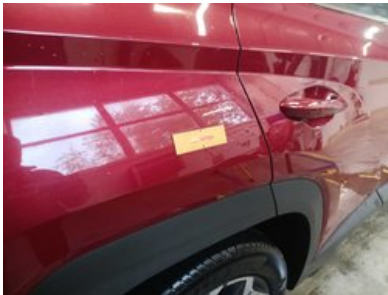
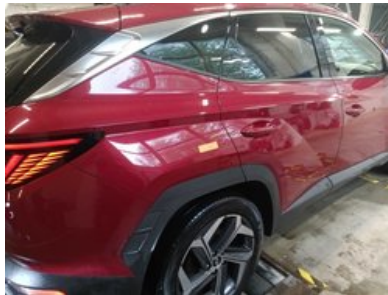
✓ **2. Šonas:** Kairė ir Dešinė Pusė - Matomi Pažeidimai ir Įbrėžimai

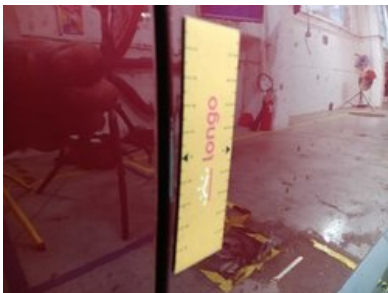
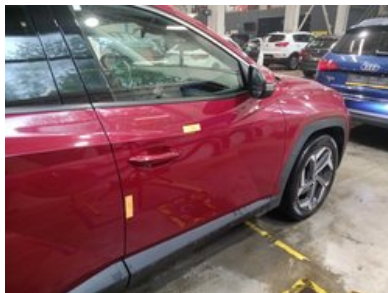
✓ **3. Šonas:** Kairė ir Dešinė Pusė - Matomi Pažeidimai ir Įbrėžimai

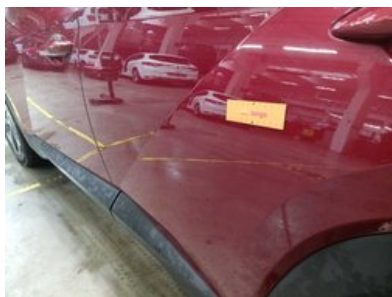
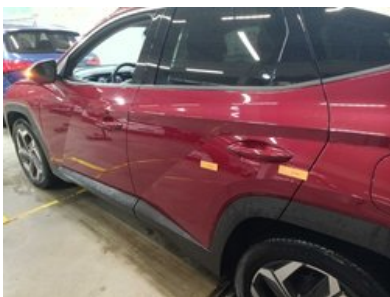
✓ **4. Šonas:** Kairė ir Dešinė Pusė - Matomi Pažeidimai ir Įbrėžimai

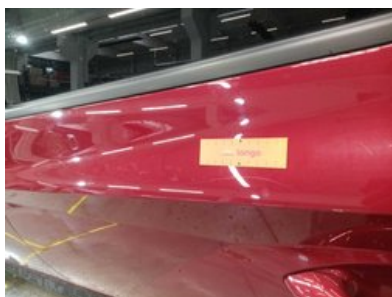
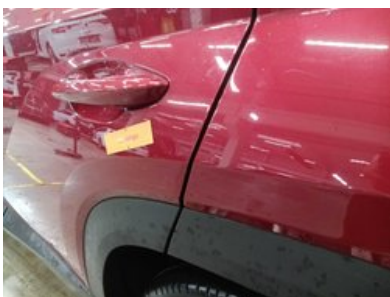
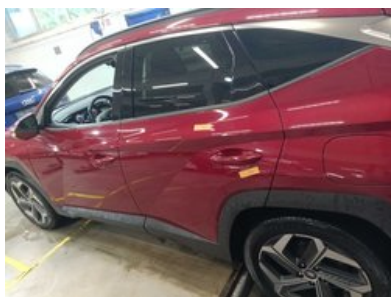
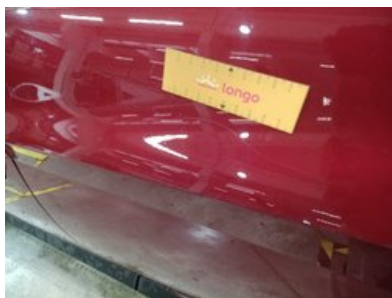
✓ **5. Kita:** Papildomi Poliravimo Darbai

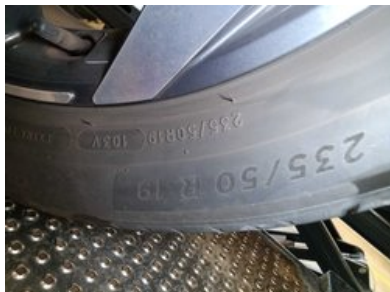
✓ **2. KITA:** Pakeisti Padangas

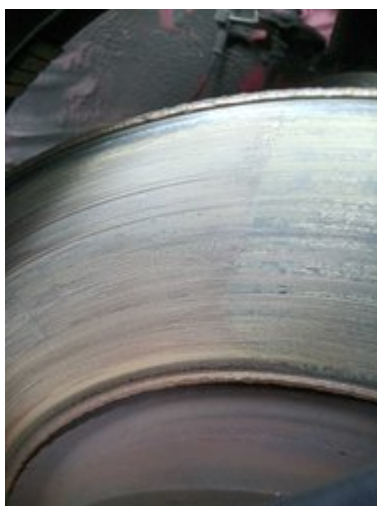
✓ **3. STABDŽIAI:** Priekiniai Stabdžių Diskai Abu su Kaladėlėmis

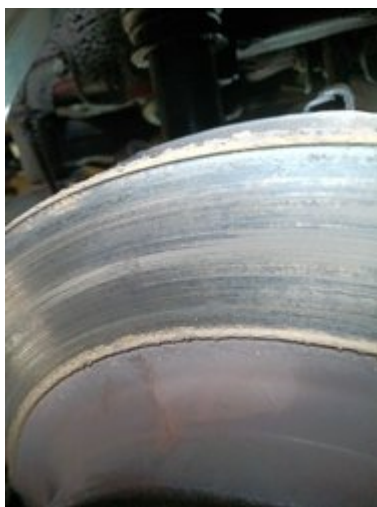
✓ **4. STABDŽIAI:** Galiniai Stabdžių Diskai su Kaladėlėmis
