# Diagnosticos ataskaita

## 2022 TOYOTA C-HR Style Plus

| VIN kodas: NMTK33BXX0R210371 | Kuro sąnaudos: 4.90 l/100km |

Ši transporto priemonė buvo patikrinta pagal „Longo“ 150 punktų patikros kontrolinį sąrašą, apimantį kėbulą, saloną ir mechaninę būklę. Remiantis atlikta patikra ir vertinimo metu turima informacija, nenustatyta jokių požymių, kad transporto priemonė būtų dalyvavusi rimtuose eismo įvykiuose. Informacija apie techninės priežiūros istoriją ir privalomasias technines apžiūras pagrįsta turima dokumentacija ir įrašais iš eksporto šalies. Atkreipkite dėmesį, kad tam tikras natūralus nusidėvėjimas yra laikomas priimtiniu ir gali būti netaisomas.

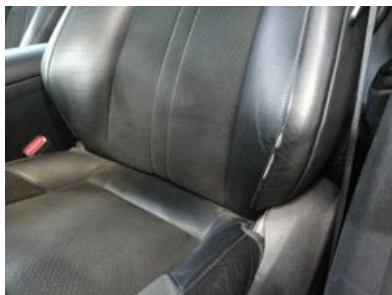
✔ **1. Sėdynės:** Visos Sėdynės - Būklė

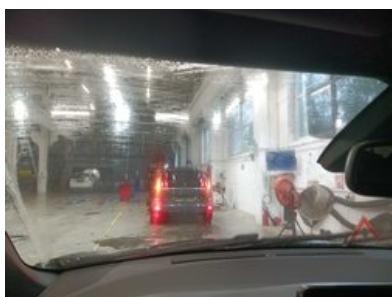
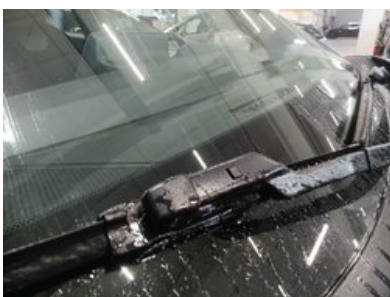
✔ **2. Priekis:** Langų Valytuvų Guma ir Rankena (Priekiniai ir Galiniai) - Būklė

- ✓ 1. Pakeisti Galinį Valytuvą (Mechaniškai)
- ✓ 2. Variklio Alyvos ir Filtro Keitimas
- ✓ 3. Pakeisti Priekinį Valytuvą (Mechaninis)

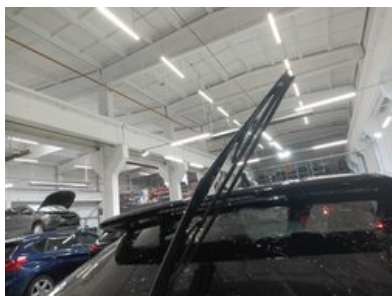
✔ **3. Priekis:** Langų Valytuvų Guma ir Rankena (Priekiniai ir Galiniai) - Būklė

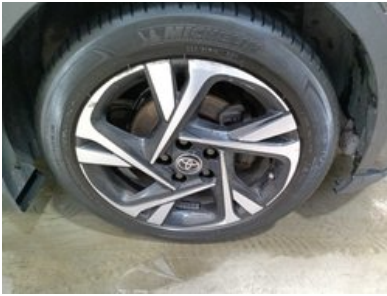
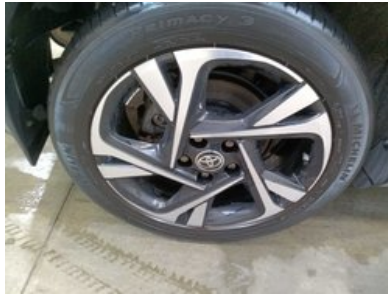
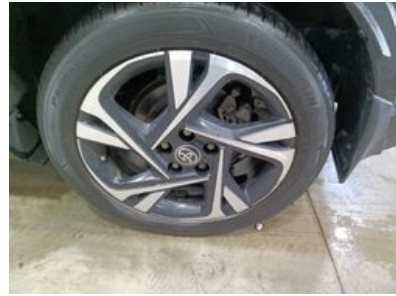
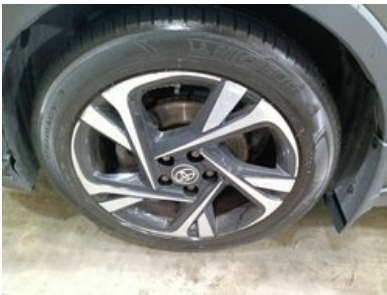
### ✓ 1. Šonas: Ratai - Būklė

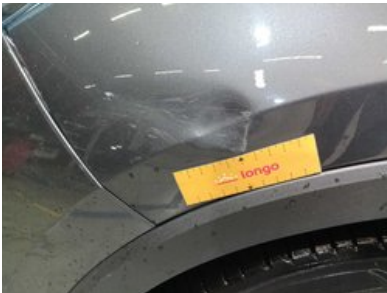
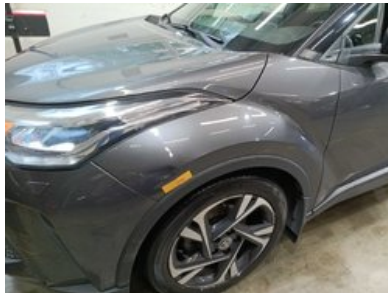
### ✓ 2. Šonas: Kairė ir Dešinė Pusė - Matomi Pažeidimai ir Įbrėžimai

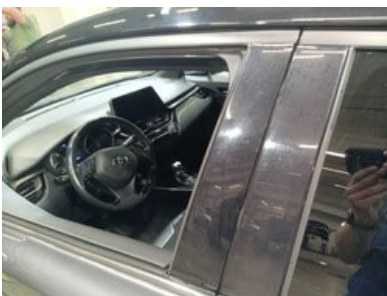
### ✓ 3. Šonas: Kairė ir Dešinė Pusė - Matomi Pažeidimai ir Įbrėžimai

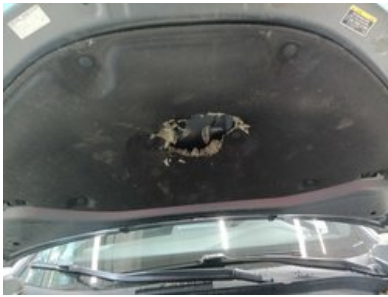
✓ **4. Priekis:** Gaubto Garso Izoliacija - Būklė

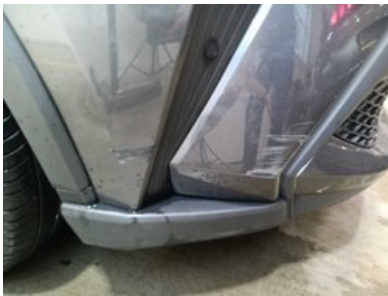
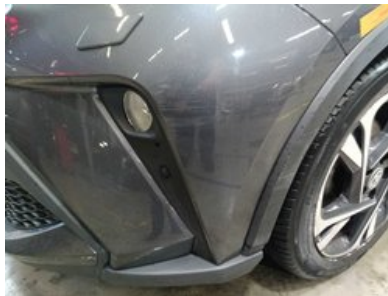
✓ **5. Priekis:** Priekinis Buferis - Būklė ir Lygiavimas

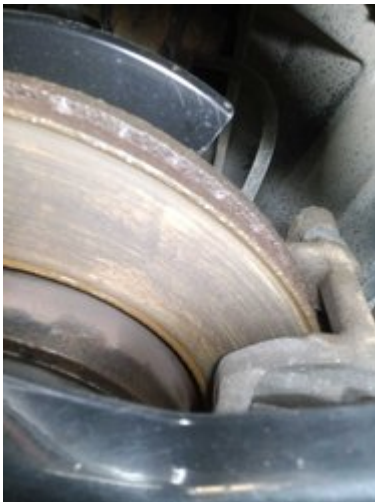
✓ **2. STABDŽIAI:** Priekiniai Stabdžių Diskai Abu

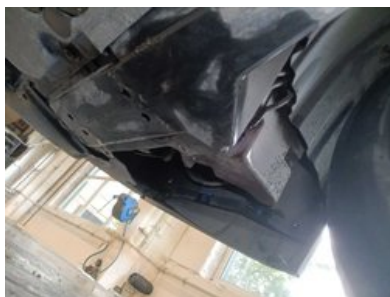
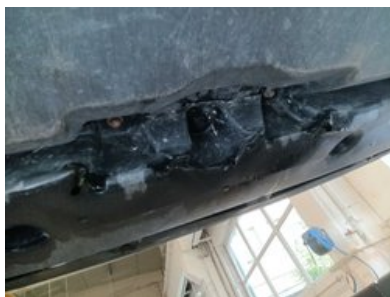
### ✓ 3. KĖBULAS - PRIEKINĖ SEKCIJA: Sugadinimas

- ✓ 1. Dažyti Priekinį Sparną
