# Diagnosticos ataskaita

## 2016 OPEL MOKKA Innovation

### Diagnosticos informacija

„Longo“ atliktos išsamios diagnostikos metu užfiksuota 10 pastabų dėl automobilio būklės.

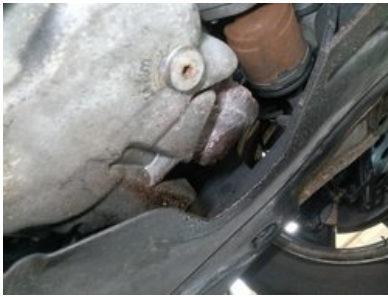
## ✓ 6. AUŠINIMO SISTEMA: Vandens Siurblys

- ✓ 1. Vandens Siurblys
- ✓ 2. Variklio Alyvos ir Filtro Keitimas
