# Diagnosticos ataskaita

## 2021 HYUNDAI I10 Trend

Ši transporto priemonė buvo patikrinta pagal „Longo“ 150 punktų patikros kontrolinį sąrašą, apimantį kėbulą, saloną ir mechaninę būklę. Remiantis atlikta patikra ir vertinimo metu turima informacija, nenustatyta jokių požymių, kad transporto priemonė būtų dalyvavusi rimtuose eismo įvykiuose. Informacija apie techninės priežiūros istoriją ir privalomąsias technines apžiūras pagrįsta turima dokumentacija ir įrašais iš eksporto šalies. Atkreipkite dėmesį, kad tam tikras natūralus nusidėvėjimas yra laikomas priimtiniu ir gali būti netaisomas.

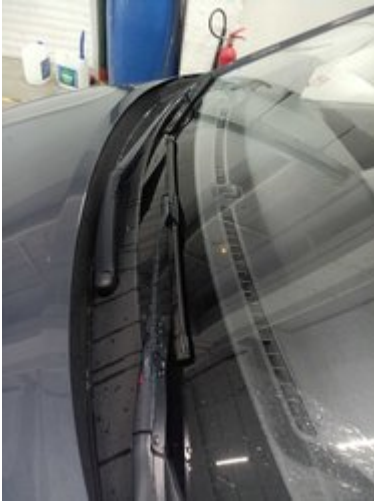
- ✓ **1. Priekis:** Langų Valytuvų Guma ir Rankena (Priekiniai ir Galiniai) - Būklė

- ✓ 1. Variklio Alyvos ir Filtro Keitimas
- ✓ 2. Pakeisti Lemputę Priekinių Žibintų
- ✓ 3. Pakeisti Priekinį Valytuvą (Mechaninis)
- ✓ 4. Įkrauti Akumuliatorių

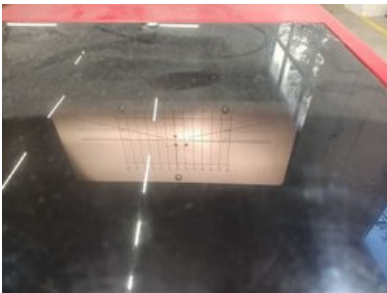
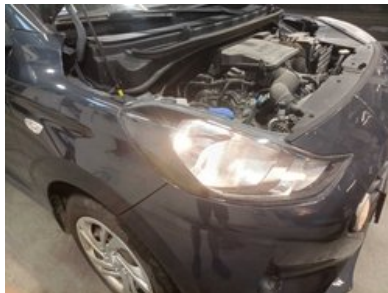
- ✓ **1. Žibintai:** Lemputės

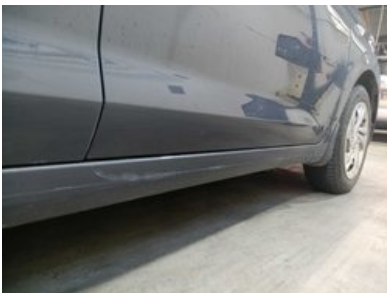
- ✓ **2. Šonas:** Kairė ir Dešinė Pusė - Matomi Pažeidimai ir Įbrėžimai

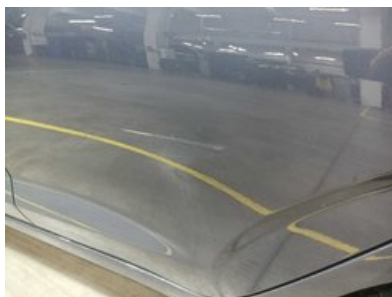
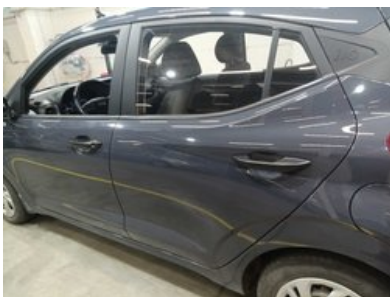
✓ **3. Šonas:** Kairė ir Dešinė Pusė - Matomi Pažeidimai ir Įbrėžimai

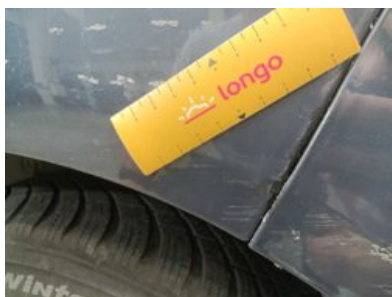
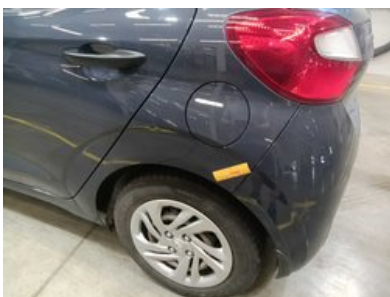
✓ **4. Šonas:** Kairė ir Dešinė Pusė - Matomi Pažeidimai ir Įbrėžimai

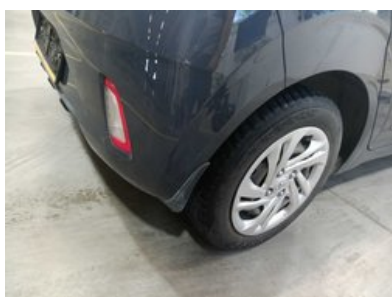
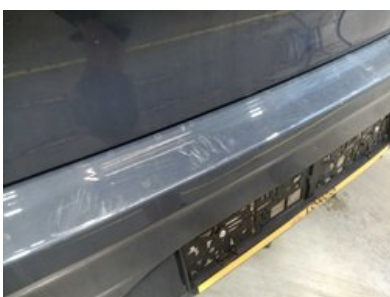
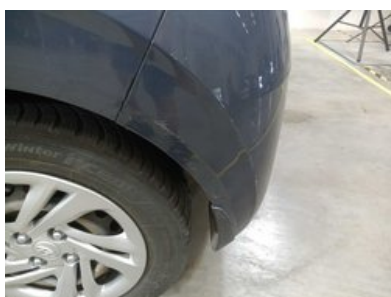
✓ **5. Galas:** Galinis bamperis - Būklė ir centravimas

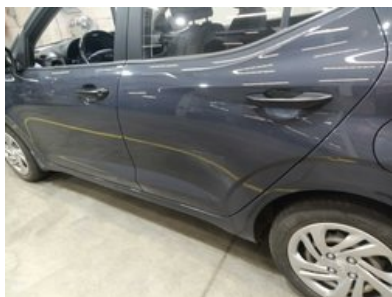
✓ **6. Kita:** Papildomi Poliravimo Darbai

- ✓ 1. Kėbulo plovimas
- ✓ 2. Visapusis cheminis salono valymas naudojant tik hipoalerginius valiklius
- ✓ 3. Kėbulo poliravimas po valymo

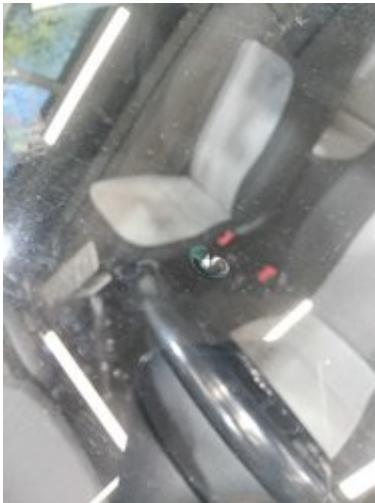
✓ **7. Priekis:** Priekinio stiklo vientisumas - Be TA neleidžiančių pažeidimų
