# Diagnosticos ataskaita

## 2020 RENAULT MEGANE Limited

# Paruošimo ir remonto ataskaita

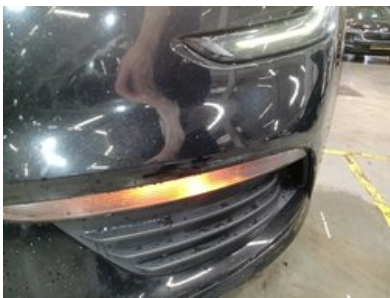
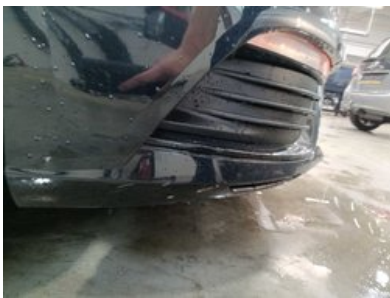
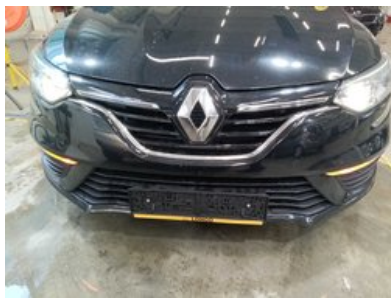
### ✓ 1. Priekis: Priekinis Buferis - Būklė ir Lygiavimas

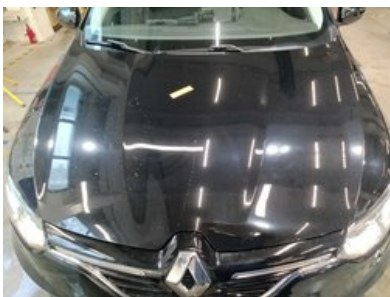
### ✓ 2. Priekis: Gaubtas - Matomi Pažeidimai

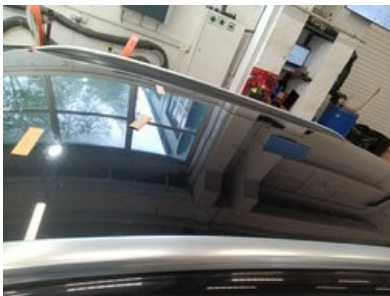
### ✓ 3. Kita: Stogas - Regimi pažeidimai (pvz., kruša)

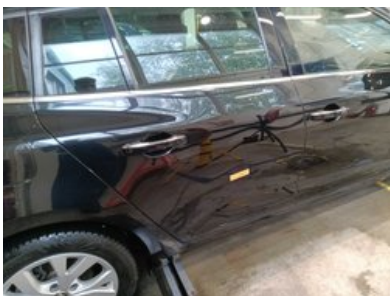
### ✓ 4. Šonas: Kairė ir Dešinė Pusė - Matomi Pažeidimai ir Įbrėžimai

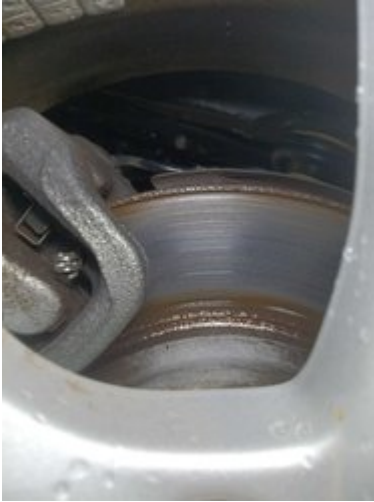
### ✓ 1. STABDŽIAI: Galiniai Stabdžių Diskai

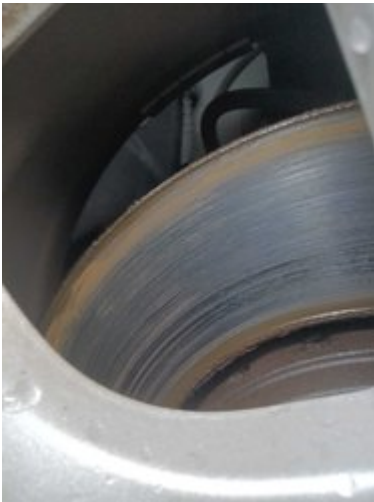
### ✓ 2. STABDŽIAI: Priekiniai Stabdžių Diskai Abu

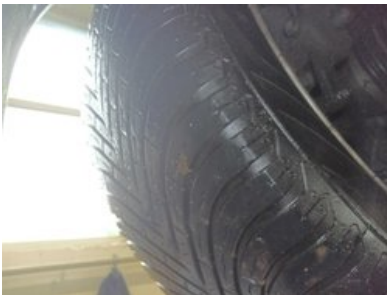
### ✓ 4. KITA: Pakeisti Padangas

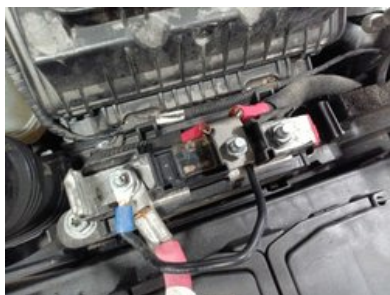
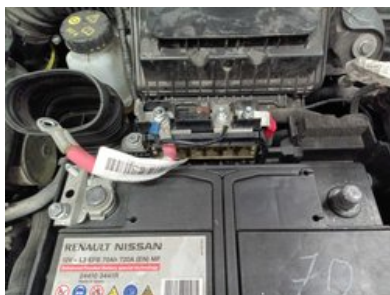
✓ **6. BENDRIEJI ELEKTROS KOMPONENTAI:** Akumuliatoriaus Saugiklis

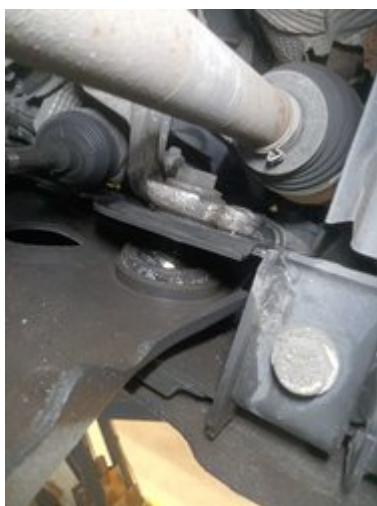
✓ **9. PAKABA:** Pakabos Apatinė Svirtis

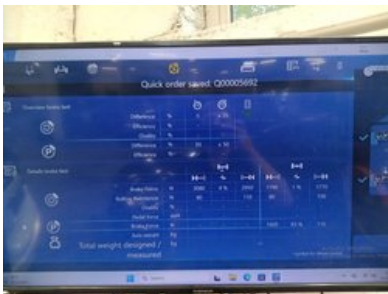
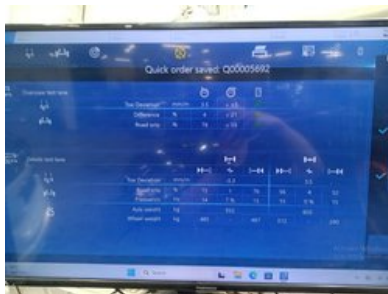
## ✓ 3. Stabdžių Testavimo Linijos Rezultatai
