# Diagnosticos ataskaita

## 2020 PEUGEOT 5008 Crossway Advantage

„Longo“ atliktos išsamios diagnostikos metu, 15 defektai buvo nustatyti transporto priemonėje.

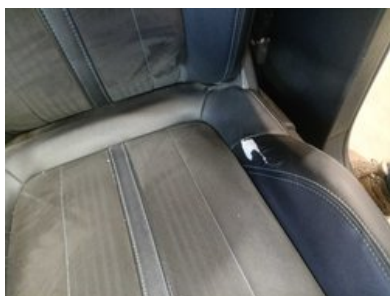
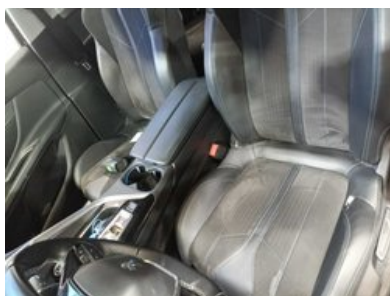
✔ 1. Sėdynės: Visos Sėdynės - Būklė

- ✓ 1. Susiūti Priekinę Sėdynę
- ✓ 2. Kita: Apdaila prie priekinio stiklo
- ✓ 3. Įlenkimų Taisymas Be Dažymo

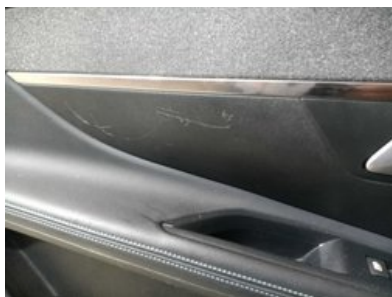
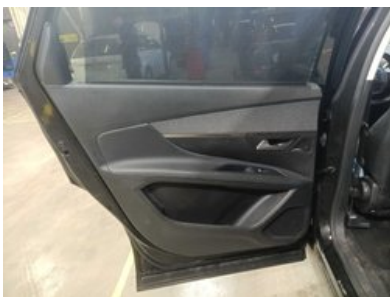
✓ **2. Durys:** Apdailos detalės - Būklė

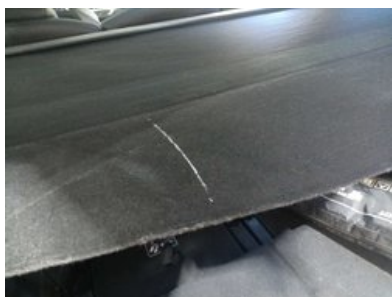
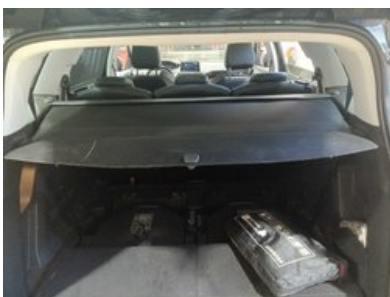
✓ **3. Vidus:** Bagažo lentyna - Veikimas ir būklė

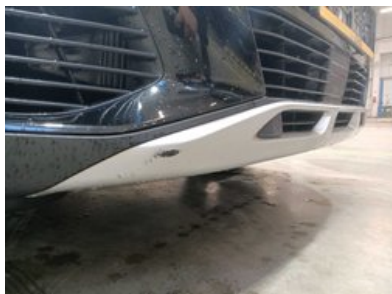
✓ **1. Priekis:** Priekinis Buferis - Būklė ir Lygiavimas

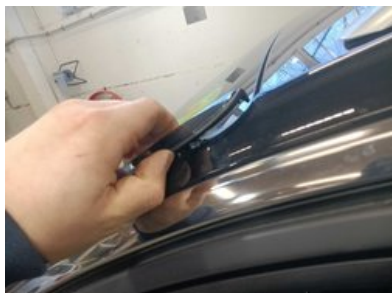
✓ **2. Priekis:** Priekinio stiklo vientisumas - Be TA neleidžiančių pažeidimų

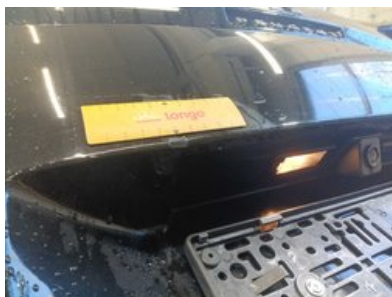
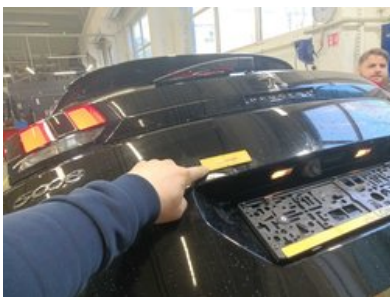
✓ **3. Galas:** Bagažinė - Regimi pažeidimai

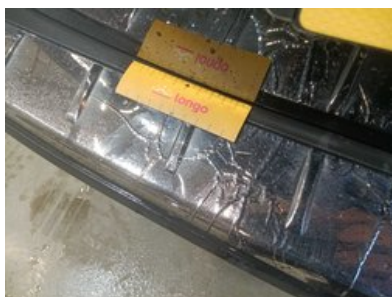
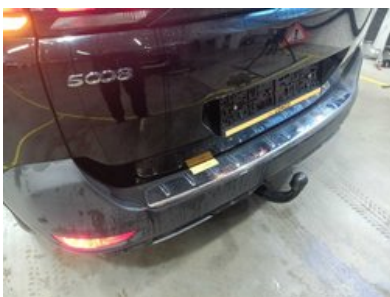
✓ **4. Galas:** Bagažinė - Regimi pažeidimai

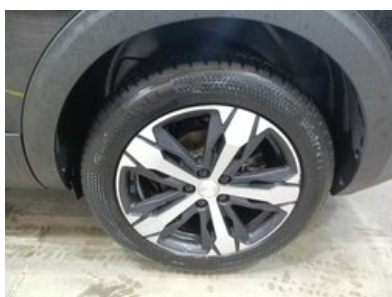
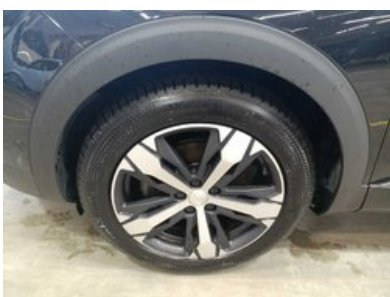
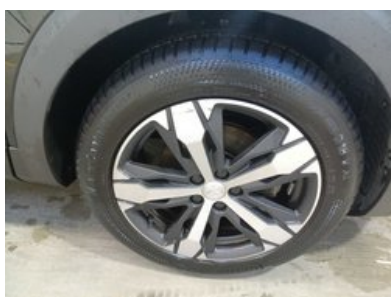
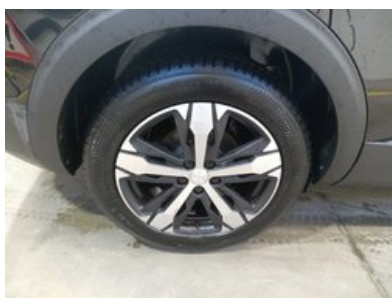
✓ **5. Šonas:** Ratai - Būklė

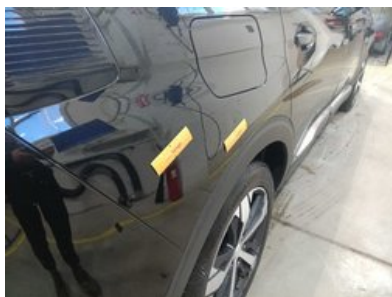
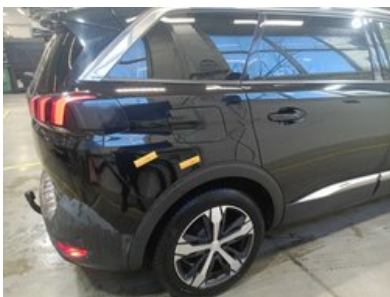
✓ **6. Šonas:** Kairė ir Dešinė Pusė - Matomi Pažeidimai ir Įbrėžimai

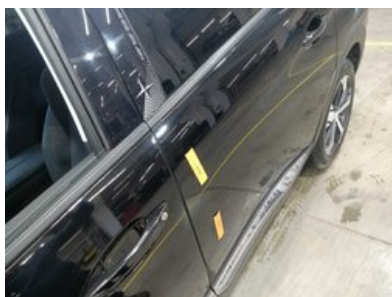
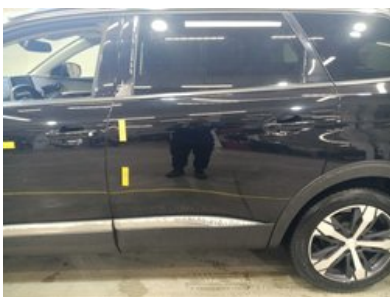
✓ **7. Šonas:** Kairė ir Dešinė Pusė - Matomi Pažeidimai ir Įbrėžimai

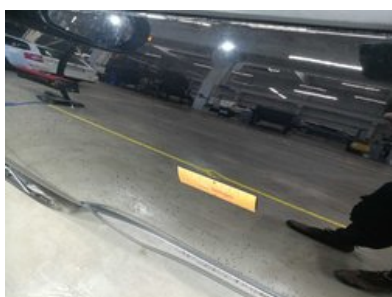
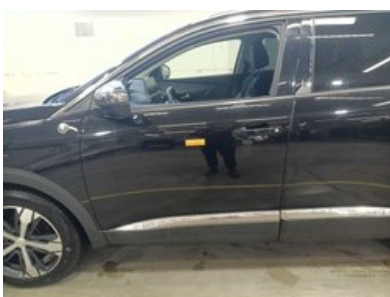
✓ **8. Šonas:** Kairė ir Dešinė Pusė - Matomi Pažeidimai ir Įbrėžimai

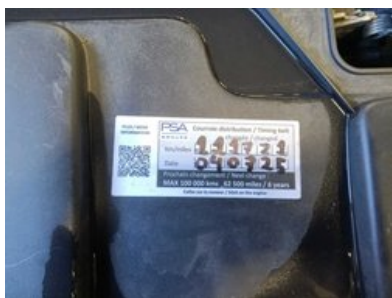
✓ **3. VARIKLIS:** Paskirstymo diržas

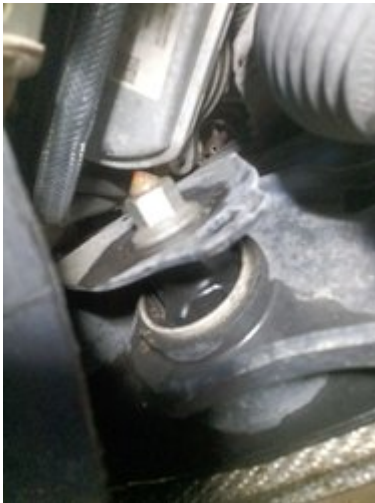
#### ✓ 4. PAKABA: Pakabos Apatinė Svirtis Abi
