Diagnostikos ataskaita

2021 SKODA KAROQ Ambition

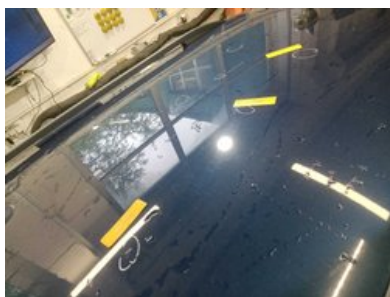
- ✔ **1. Kita:** Stogas - Regimi pažeidimai (pvz., kruša)

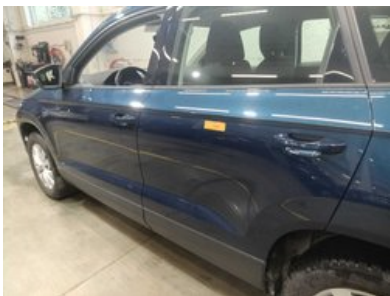
✓ **2. Šonas:** Kairė ir Dešinė Pusė - Matomi Pažeidimai ir Įbrėžimai
