# Diagnosticos ataskaita

## 2023 HYUNDAI TUCSON Comfort

### Nustatytų defektų santrauka

„Longo“ atliktos išsamios diagnostikos metu, 12 defektai buvo nustatyti transporto priemonėje.

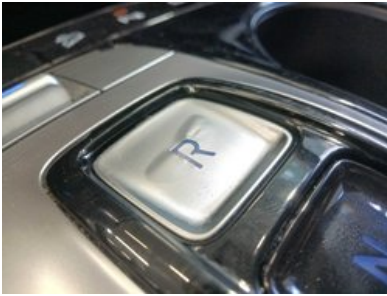
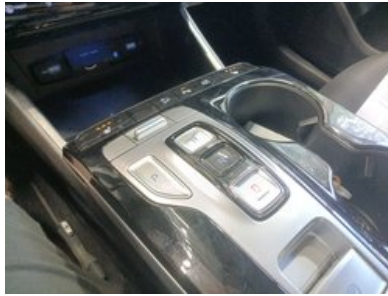
- ✓ **1. Vidus:** Pavarų Svirtis Apsauga ir Pavarų Svirtis Rankena - Būklė

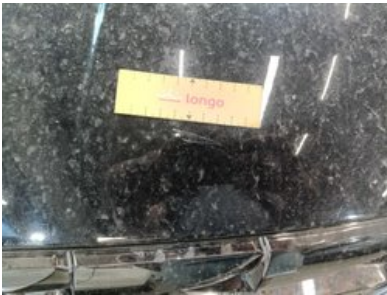
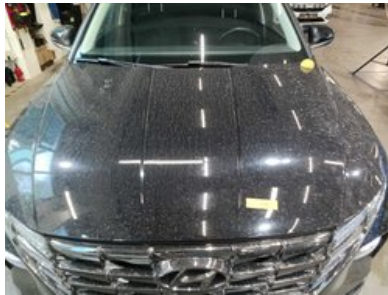
- ✓ **1. Priekis:** Gaubtas - Matomi Pažeidimai

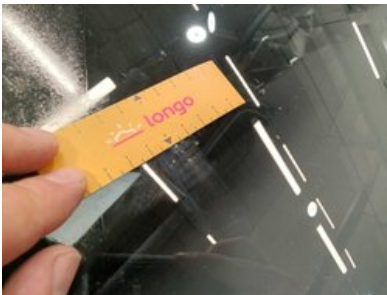
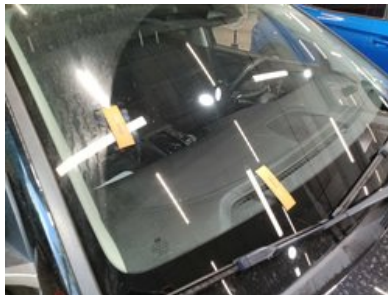
- ✓ **2. Priekis:** Priekinio stiklo vientisumas - Be TA neleidžiančių pažeidimų

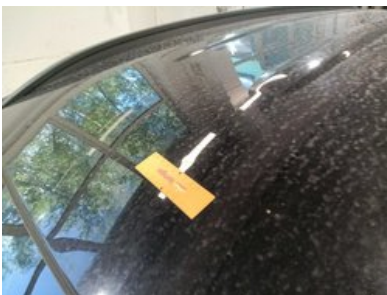
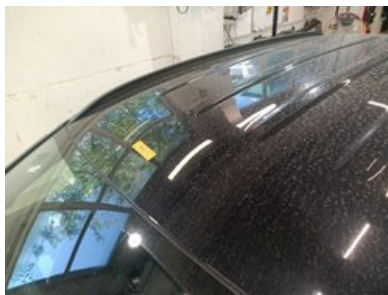
- ✓ **3. Kita:** Stogas - Regimi pažeidimai (pvz., kruša)

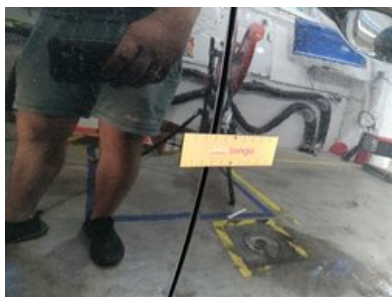
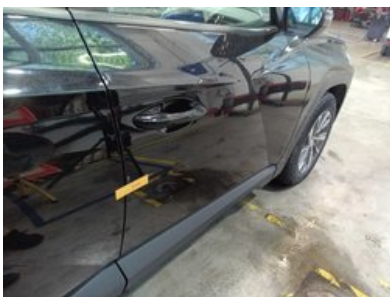
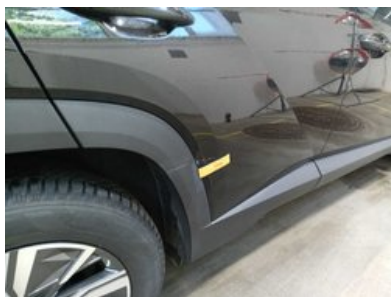
✓ **4. Šonas:** Kairė ir Dešinė Pusė - Matomi Pažeidimai ir Įbrėžimai

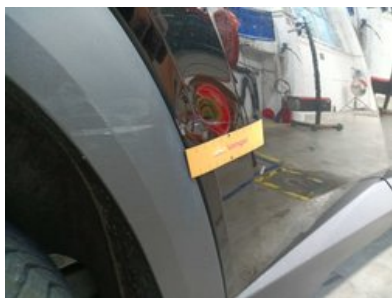
✓ **5. Šonas:** Kairė ir Dešinė Pusė - Matomi Pažeidimai ir Įbrėžimai

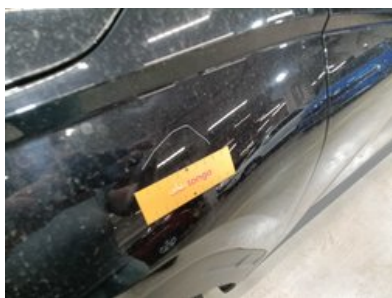
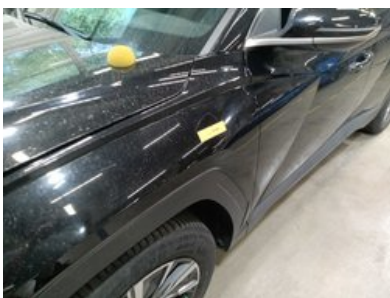
✓ **6. Šonas:** Kairė ir Dešinė Pusė - Matomi Pažeidimai ir Įbrėžimai

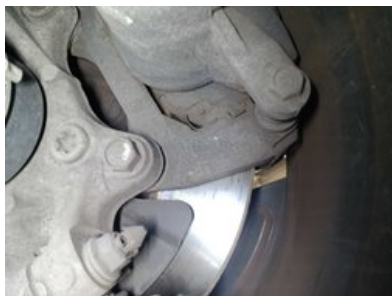
✓ **1. STABDŽIAI:** Priekiniai Stabdžių Diskai Abu su Kaladėlėmis

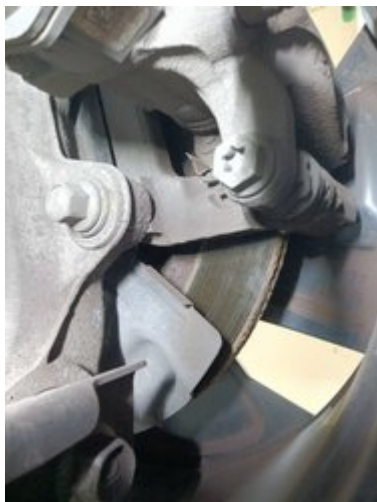
✓ **2. STABDŽIAI:** Galiniai Stabdžių Diskai su Kaladėlėmis

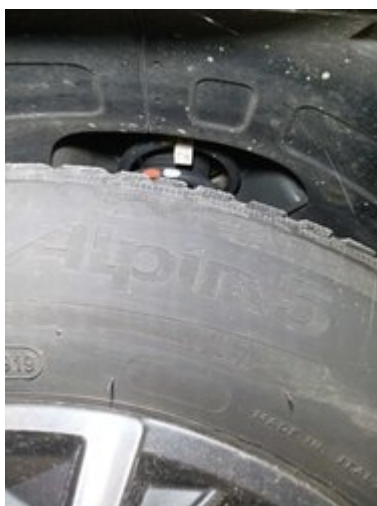
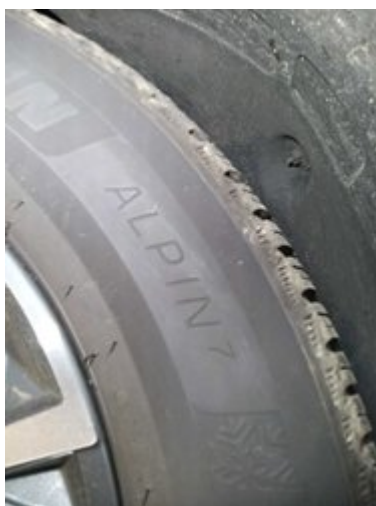
✓ **4. KITA:** Pakeisti Padangas

- ✓ 1. Variklio Alyvos ir Filtro Keitimas
- ✓ 2. Pakeisti Padangas

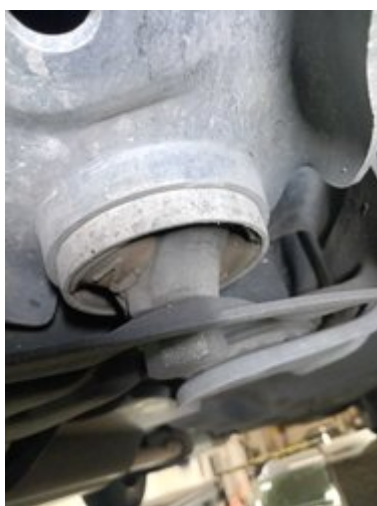
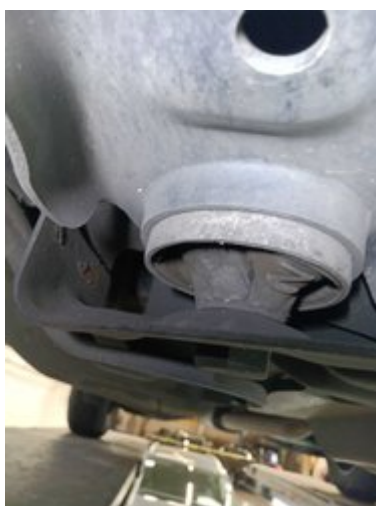
✓ **5. PAKABA:** Pakabos Apatinė Svirtis Abi
