# Diagnosticos ataskaita

## 2017 OPEL MOKKA X Edition

### Diagnosticos informacija

### Nustatytų defektų santrauka

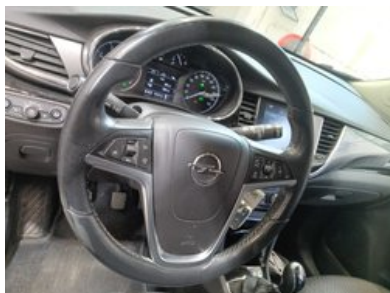
### ✓ 1. Priekis: Vairas - Būklė

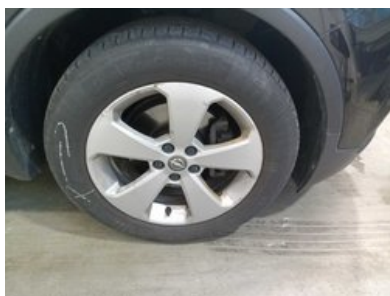
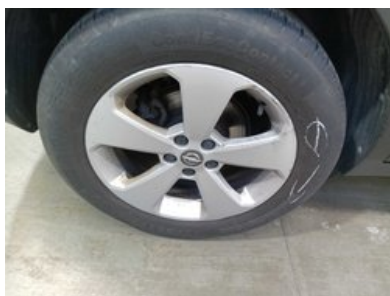
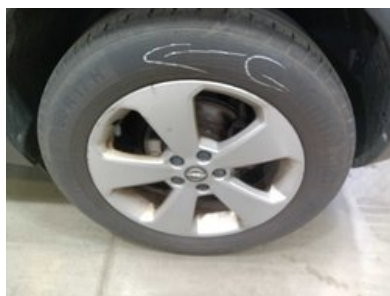
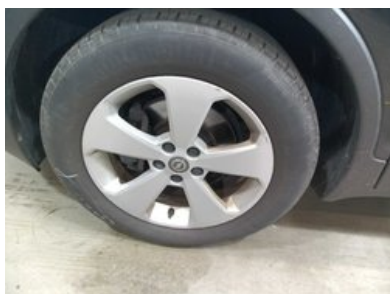
### ✓ 1. Šonas: Ratai - Būklė

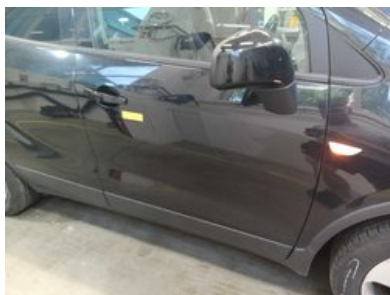
### ✓ 2. Šonas: Kairė ir Dešinė Pusė - Matomi Pažeidimai ir Įbrėžimai

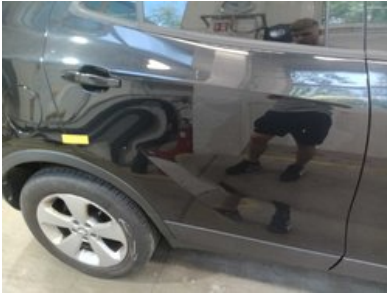
- ✓ **3. Šonas:** Kairė ir Dešinė Pusė - Matomi Pažeidimai ir Įbrėžimai

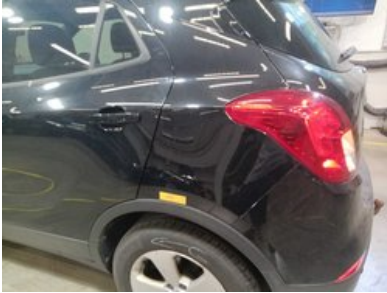
- ✓ **4. Šonas:** Kairė ir Dešinė Pusė - Matomi Pažeidimai ir Įbrėžimai

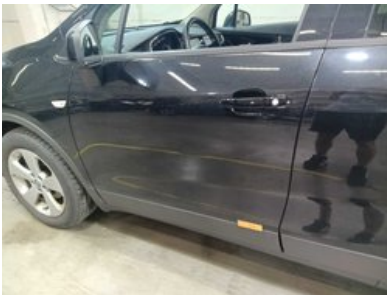
- ✓ **5. Šonas:** Kairė ir Dešinė Pusė - Matomi Pažeidimai ir Įbrėžimai

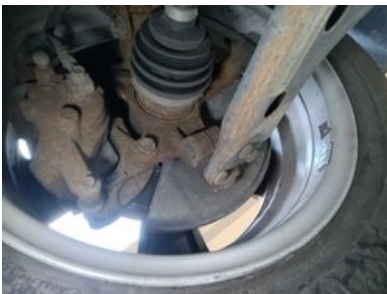
- ✓ **2. PAKABA:** Rutulinis Šarnyras Apatinis

- ✓ 1. Stabilizatoriaus Traukė - Išorinė
- ✓ 2. Rutulinis Šarnyras - Apatinis
- ✓ 3. Spyruoklės (Abi)
- ✓ 4. Galinės Stabdžių Kaladėlės
- ✓ 5. Variklio Alyvos ir Filtro Keitimas
- ✓ 6. Akumulatorius

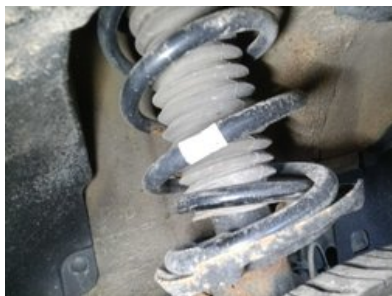
✓ **3. PAKABA:** Spiralinės Spyruoklės (Abi)

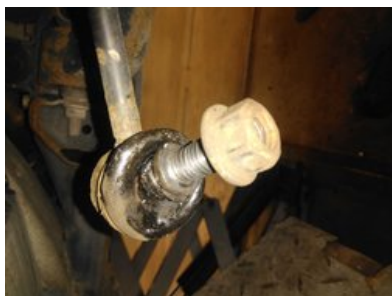
✓ **4. PAKABA:** Stabilizatoriaus Traukė, Išorinė

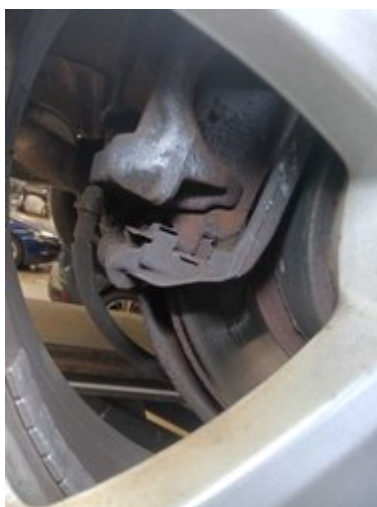
✓ **5. STABDŽIAI:** Galinės Stabdžių Kaladėlės (Visos)
