# Diagnosticos ataskaita

## 2022 TOYOTA COROLLA Comfort

### Nustatytos būklės santrauka

„Longo“ atliktos išsamios diagnostikos metu užfiksuotos 3 pastabos dėl automobilio būklės.

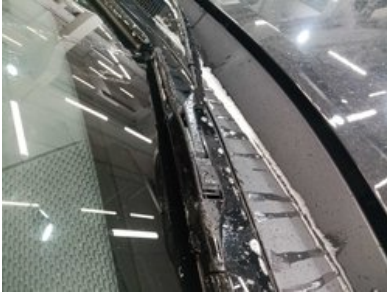
- ✓ **1. Priekis:** Langų Valytuvų Guma ir Rankena (Priekiniai ir Galiniai) - Būklė

- ✓ 1. Pakeisti Priekinį Valytuvą (Mechaninis)
