# Diagnosticos ataskaita

## 2021 TOYOTA COROLLA Business Plus

### Diagnosticos informacija

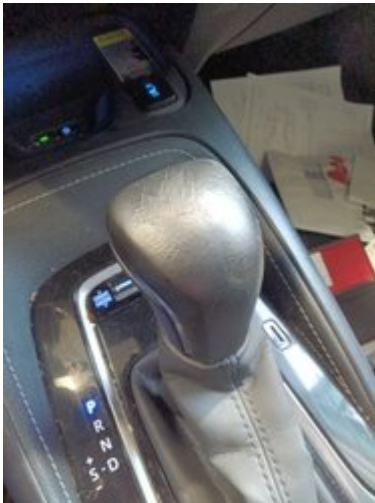
✓ **2. Vidus:** Pavarų Svirtis Apsauga ir Pavarų Svirtis Rankena - Būklė

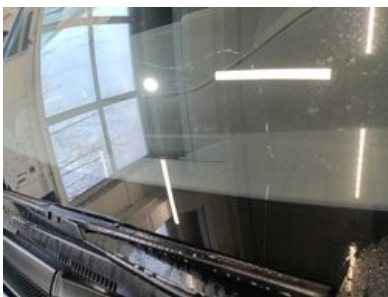
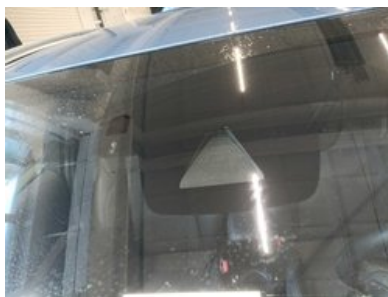
✓ **1. Priekis:** Priekinio stiklo vientisumas - Be TA neleidžiančių pažeidimų

- ✓ 1. Priekinio Stiklo Keitimas

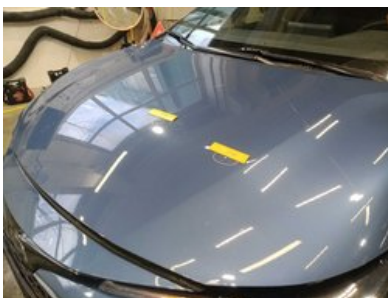
✓ **2. Priekis:** Gaubtas - Matomi Pažeidimai

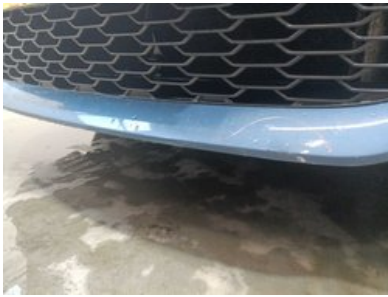
✓ **3. Priekis:** Priekinis Buferis - Būklė ir Lygiavimas

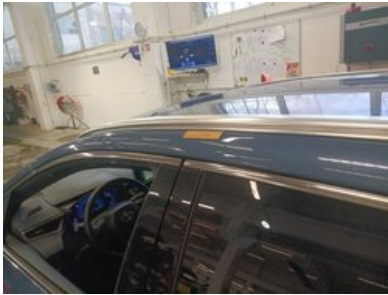
✓ **4. Šonas:** Kairė ir Dešinė Pusė - Matomi Pažeidimai ir Įbrėžimai

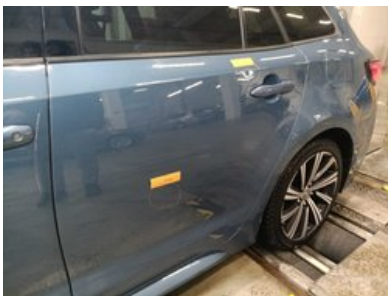
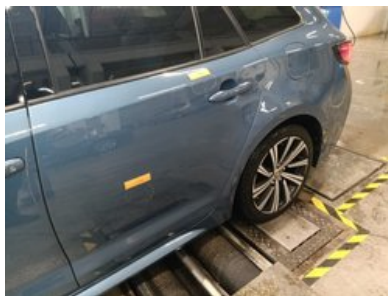
✓ **5. Šonas:** Kairė ir Dešinė Pusė - Matomi Pažeidimai ir Įbrėžimai

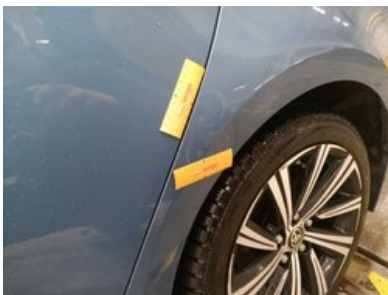
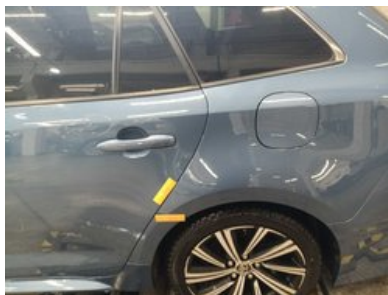
✓ **6. Šonas:** Kairė ir Dešinė Pusė - Matomi Pažeidimai ir Įbrėžimai

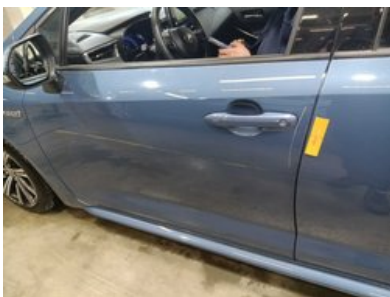
✓ **7. Šonas:** Kairė ir Dešinė Pusė - Matomi Pažeidimai ir Įbrėžimai

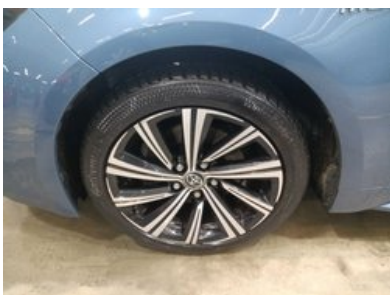
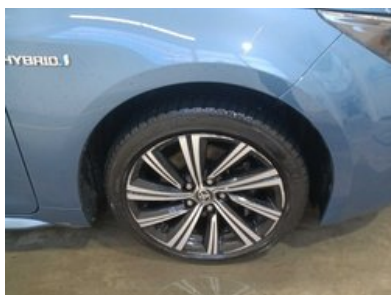
✓ **9. Šonas:** Ratai - Būklė
