# Diagnosticos ataskaita

## 2019 SKODA OCTAVIA Ambition

„Longo“ atliktos išsamios diagnostikos metu užfiksuotos 22 pastabos dėl automobilio būklės.

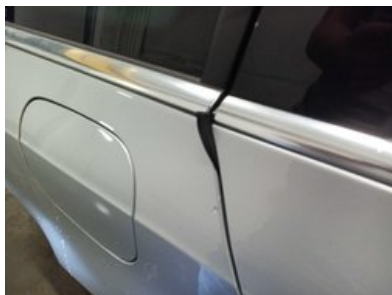
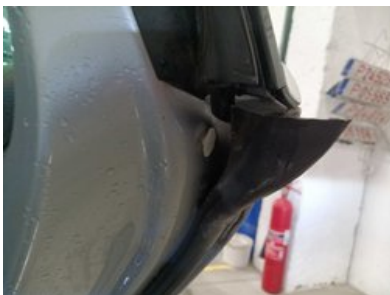
### ✓ 1. Durys: Durų Guminiai Sandarikliai

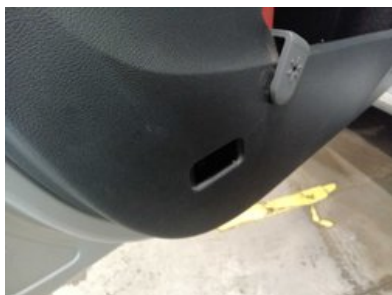
### ✓ 2. Durys: Apdailos detalės - Būklė

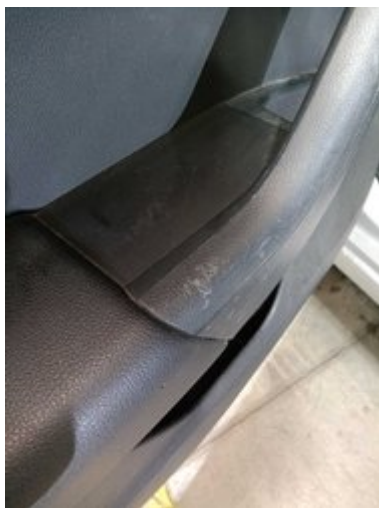
### ✓ 3. Durys: Apdailos detalės - Būklė

- ✓ 1. Susiūti Priekinę Sėdynę
- ✓ 2. Keisti Durų Skydelį

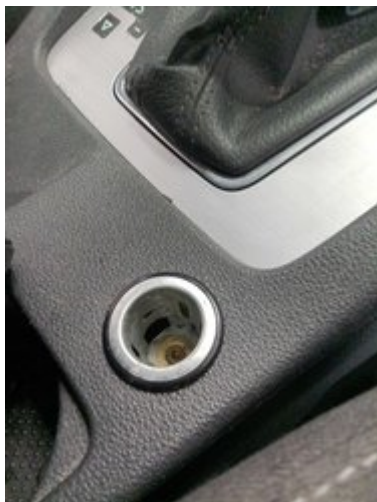
✓ **4. Priekis:** Apdailos detalės - Būklė

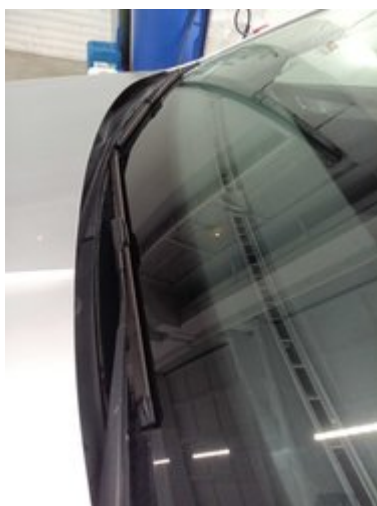
✓ **5. Priekis:** Langų Valytuvų Guma ir Rankena (Priekiniai ir Galiniai) - Būklė

- ✓ 1. Pakeisti Priekinį Valytuvą (Mechaninis)
- ✓ 2. Įkrauti Akumuliatorių
- ✓ 3. Variklio Alyvos ir Filtro Keitimas

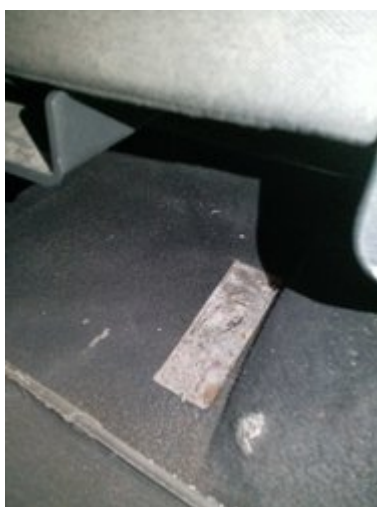
✓ **6. Vidus:** Kilimėliai - Būklė

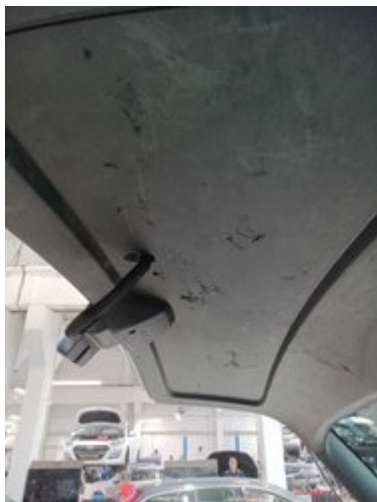
✓ **7. Vidus:** Apdailos detalės - Būklė

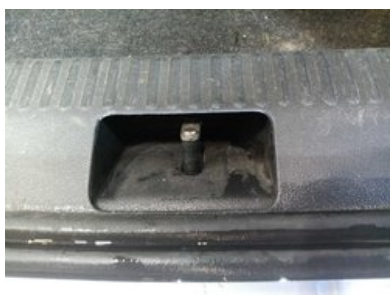
✓ **8. Vidus:** Apdailos detalės - Būklė

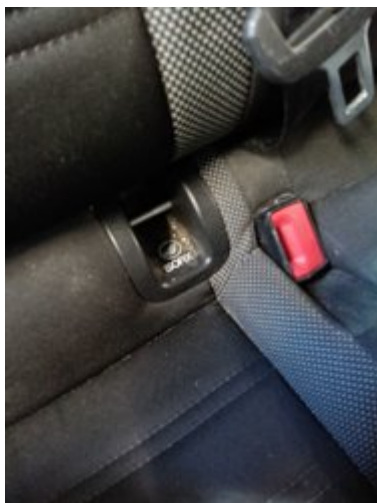
✓ **9. Sėdynės:** ISOFIX - Veikimas ir Būklė

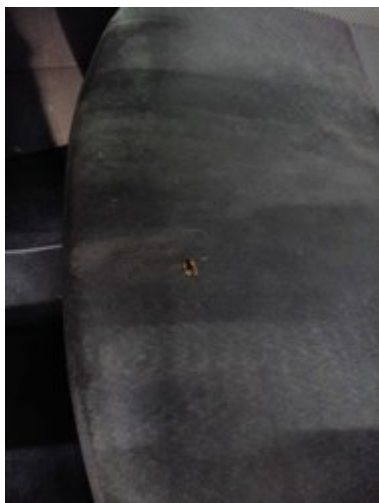
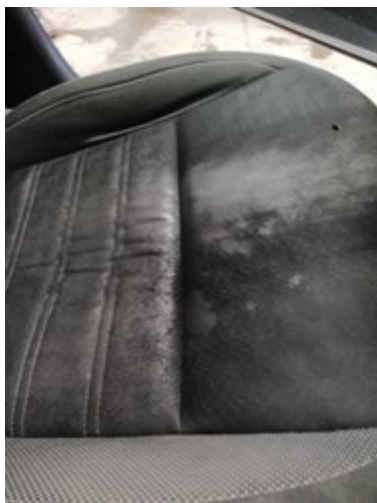
✓ **10. Sėdynės:** Visos Sėdynės - Būklė

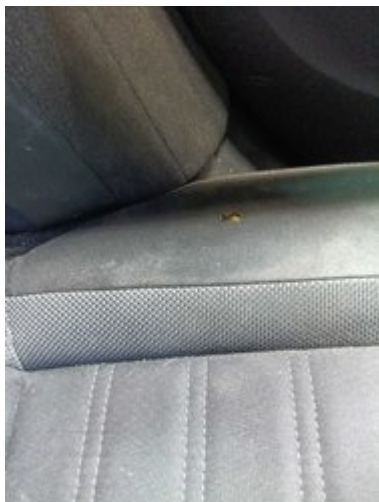
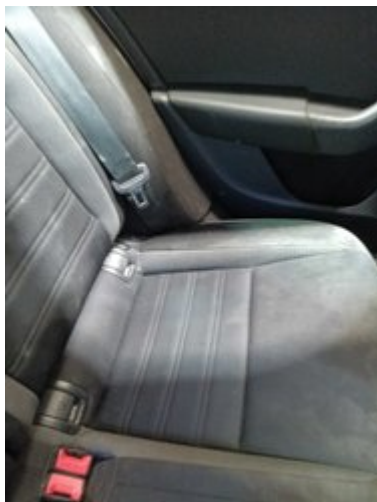
✓ **11. Sėdynės:** Visos Sėdynės - Būklė

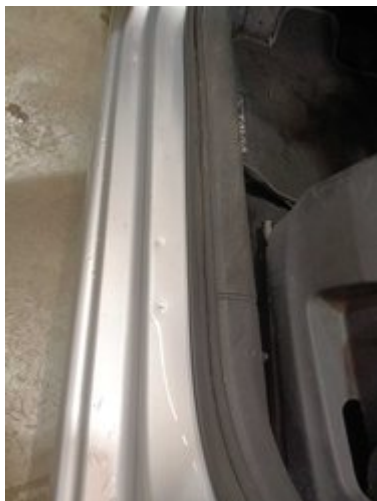
- ✓ **1. Šonas:** Kairė ir Dešinė Pusė - Matomi Pažeidimai ir Įbrėžimai

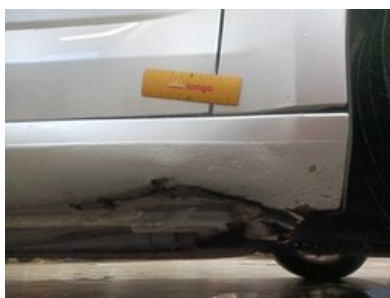
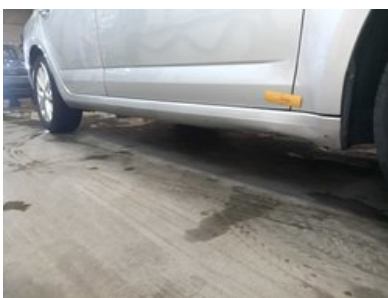
- ✓ **2. Šonas:** Kairė ir Dešinė Pusė - Matomi Pažeidimai ir Įbrėžimai

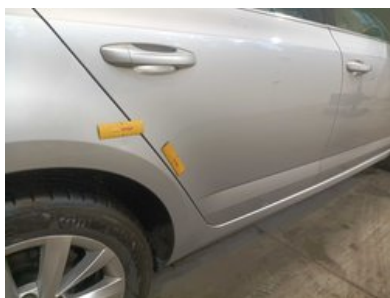
- ✓ **3. Šonas:** Kairė ir Dešinė Pusė - Matomi Pažeidimai ir Įbrėžimai

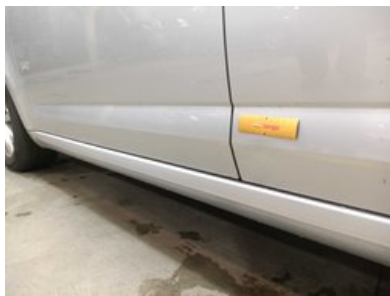
✓ **4. Šonas:** Kairė ir Dešinė Pusė - Matomi Pažeidimai ir Įbrėžimai

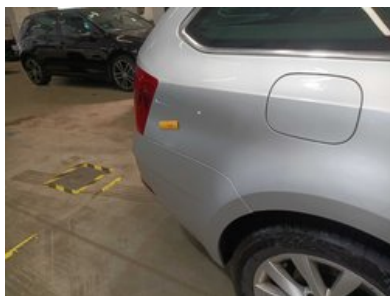
✓ **5. Šonas:** Kairė ir Dešinė Pusė - Matomi Pažeidimai ir Įbrėžimai

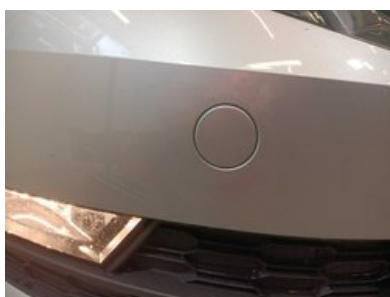
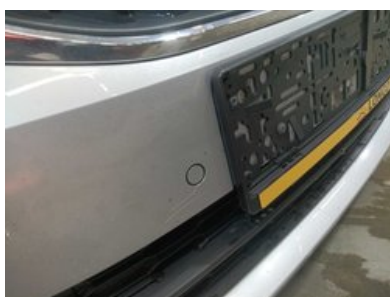
✓ **6. Priekis:** Priekinis Buferis - Būklė ir Lygiavimas

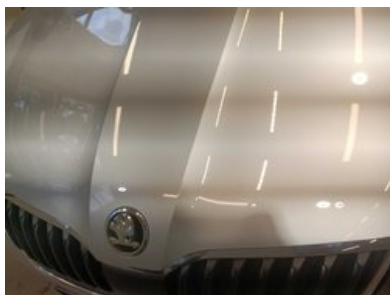
✓ **7. Priekis:** Gaubtas - Matomi Pažeidimai

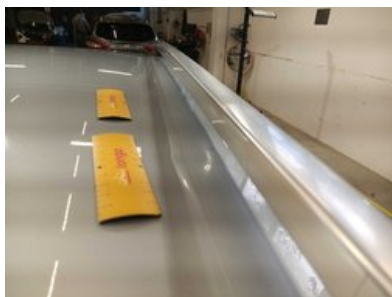
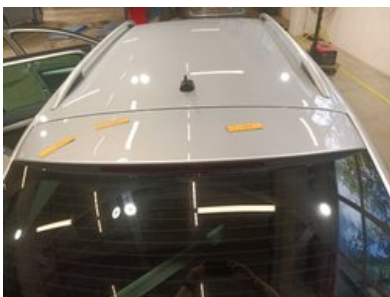
✓ **8. Kita:** Stogas - Regimi pažeidimai (pvz., kruša)

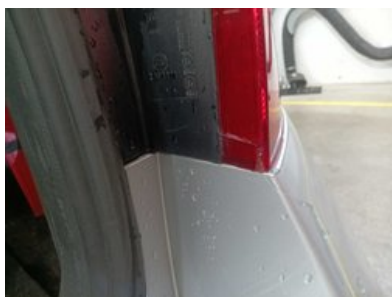
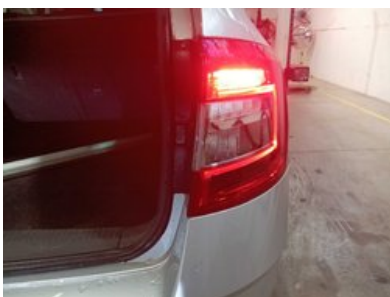
✓ **9. Žibintai:** Galiniai žibintai (Stabdžių, rūko, posūkių) - Pagrindinis veikimas, pažeidimai ir spalva
