Diagnostikos ataskaita

2021 HYUNDAI TUCSON Premium

Patikrinta sertifikuotos „Longo Shared Service“ diagnostikų komandos: Mindaugas Š., Arnas S., Mindaugas G.

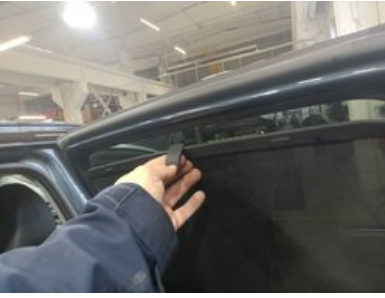
✓ **2. Durys:** Apdailos detalės - Būklė

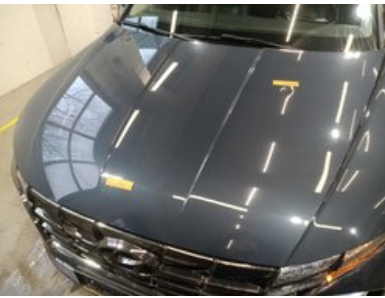
✓ **1. Priekis:** Gaubtas - Matomi Pažeidimai

- ✓ 1. Įlenkimų Taisyimas Be Dažymo
- ✓ 2. Pakeisti Galinius Žibintus
- ✓ 3. Priekinio Stiklo Remontas

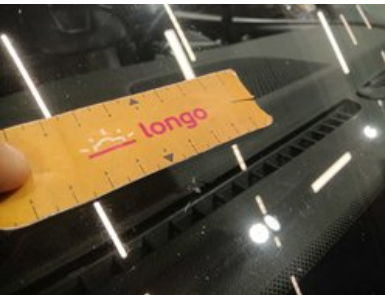
✓ **2. Priekis:** Priekinio stiklo vientisumas - Be TA neleidžiančių pažeidimų

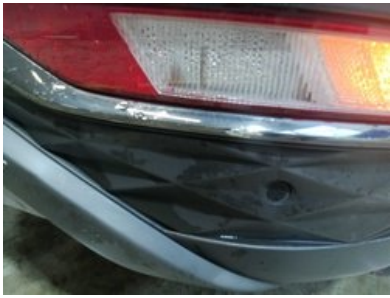
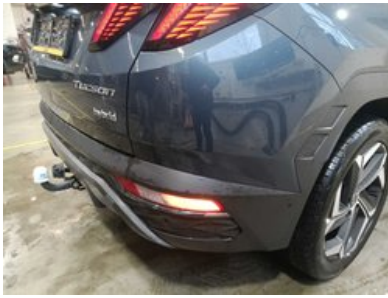
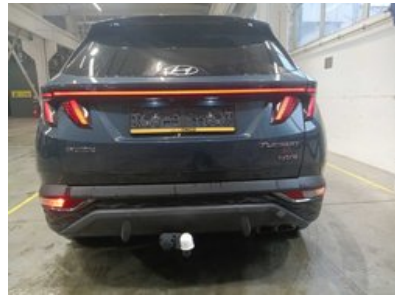
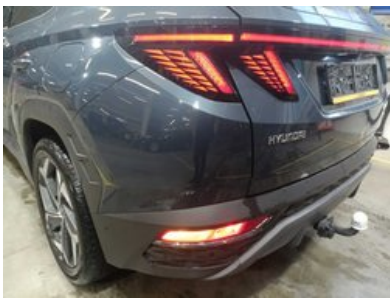
✓ **3. Galas:** Galinis bamperis - Būklė ir centravimas

- ✓ 1. Variklio Alyvos ir Filtro Keitimas
- ✓ 2. Galinis Parkavimo Daviklis

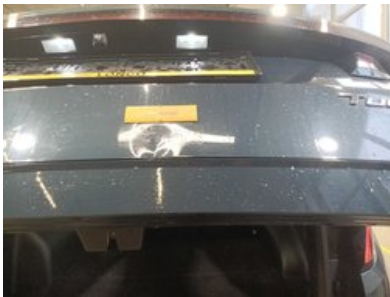
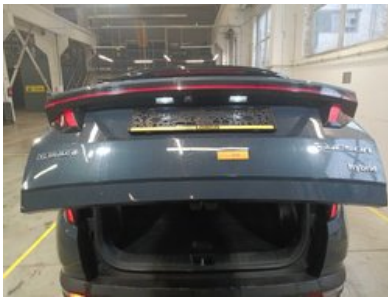
✓ **4. Galas:** Bagažinė - Regimi pažeidimai

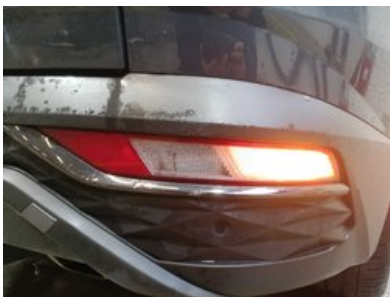
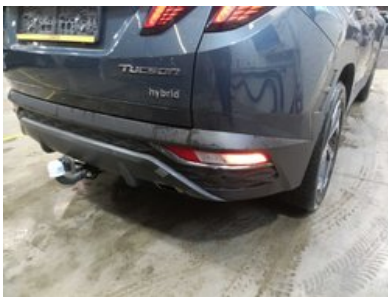
✓ **5. Žibintai:** Galiniai žibintai (Stabdžių, rūko, posūkių) - Pagrindinis veikimas, pažeidimai ir spalva

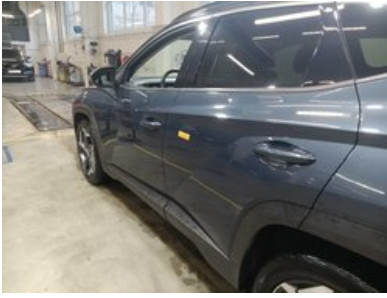
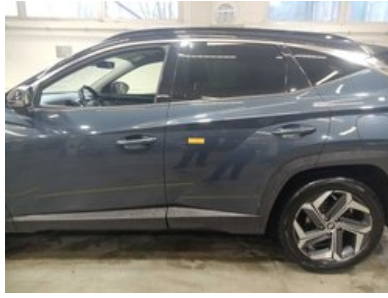
✔ **6. Šonas:** Kairė ir Dešinė Pusė - Matomi Pažeidimai ir Įbrėžimai
