# Diagnosticos ataskaita

## 2014 OPEL ASTRA Business +

### Nustatytų defektų santrauka

„Longo“ atliktos išsamios diagnostikos metu, 12 defektai buvo nustatyti transporto priemonėje.

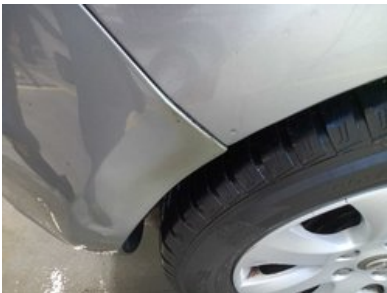
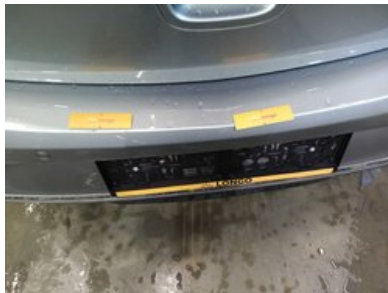
- ✓ **1. Galas:** Galinis bamperis - Būklė ir centravimas

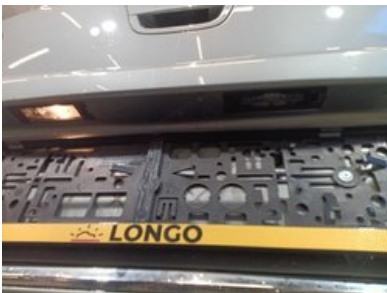
- ✓ **2. Žibintai:** Lemputės

- ✓ 1. Pakeisti Numerio Lentelės Apšvietimo Lemputę
- ✓ 2. Lambda Zondas - Priekinis
- ✓ 3. Variklio Alyvos ir Filtro Keitimas
- ✓ 4. Įkrauti Akumuliatorių

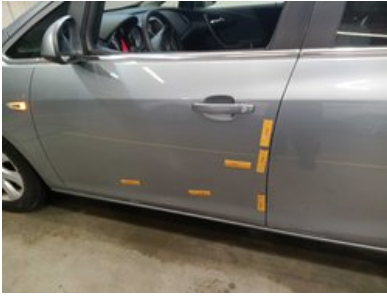
✓ **7. Šonas:** Kairė ir Dešinė Pusė - Matomi Pažeidimai ir Įbrėžimai

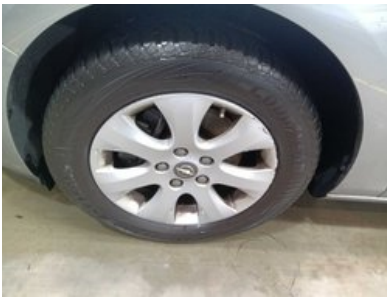
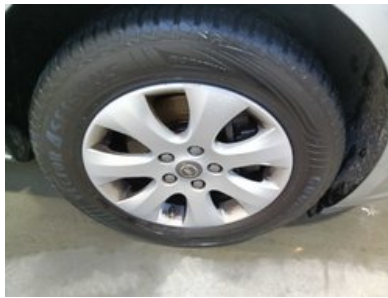
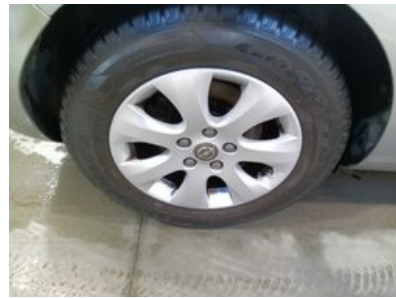
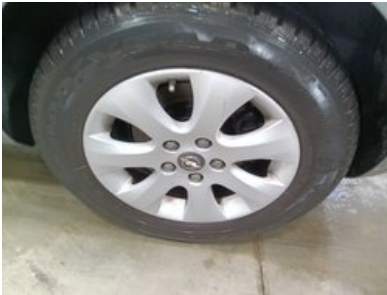
✓ **8. Šonas:** Ratai - Būklė

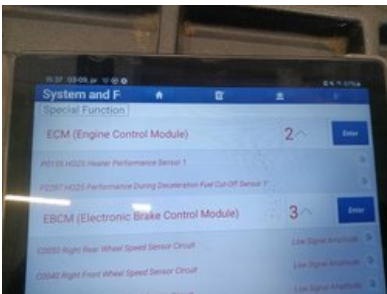
✓ **1. IŠMETIMO SISTEMA:** Lambda Jutiklis - Priekinis

- 1. Alyvos Filtras (OE648/9)
- 2. Quartz Ineo Xtra EC6 0W20 208L 5L
- 3. Alyvos Padėklo Tarpinė (056.130)
- 4. Deguonies Jutiklis 1 (ES2130312B1)
