# Diagnosticos ataskaita

## 2015 VOLVO V60 Momentum

„Longo“ atliktos išsamios diagnostikos metu, 5 defektai buvo nustatyti transporto priemonėje.

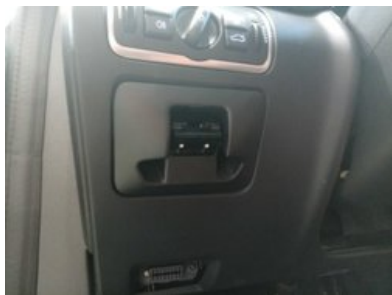
### ✓ 1. Vidus: Apdailos detalės - Būklė

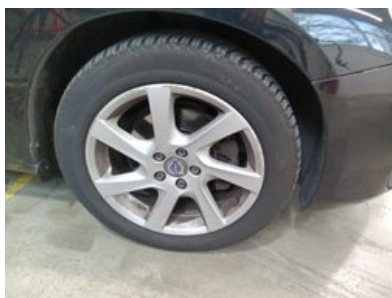
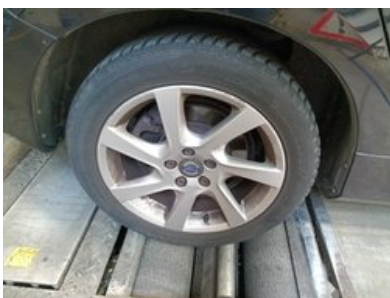
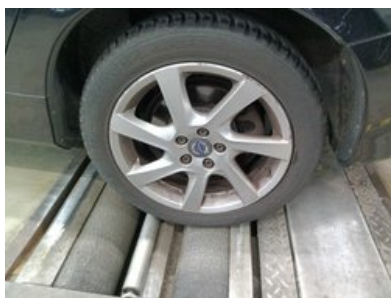
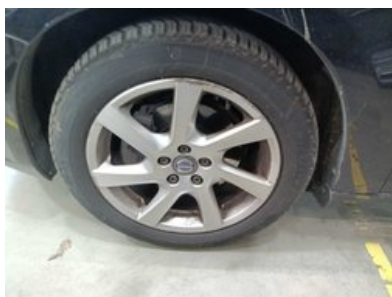
### ✓ 1. Šonas: Ratai - Būklė

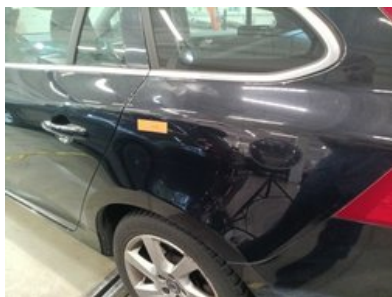
### ✓ 2. Šonas: Kairė ir Dešinė Pusė - Matomi Pažeidimai ir Įbrėžimai

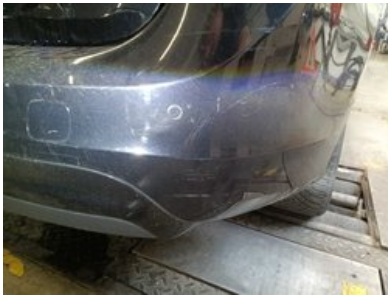
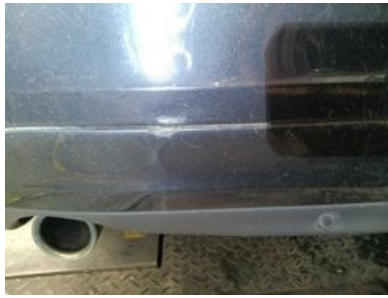
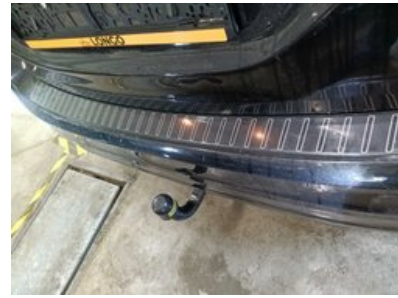
✓ **3. Galas:** Galinis bamperis - Būklė ir centravimas
