# Diagnosticos ataskaita

## 2022 TOYOTA YARIS Business Plus

Rida diagnostikos metu: 195 662 km

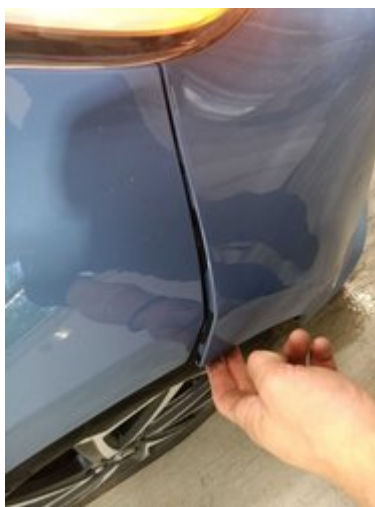
✓ **5. Priekis:** Priekinis Buferis - Būklė ir Lygiavimas

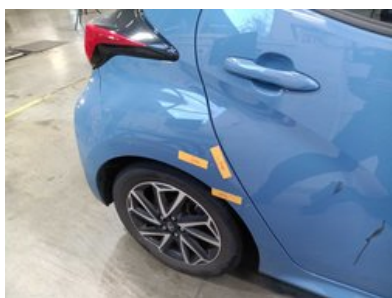
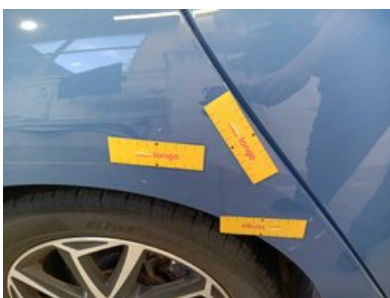
✓ **7. Šonas:** Kairė ir Dešinė Pusė - Matomi Pažeidimai ir Įbrėžimai

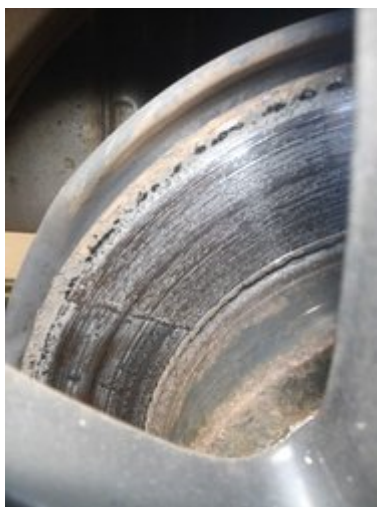
✓ **3. STABDŽIAI:** Galiniai Stabdžių Diskai
