Diagnostikos ataskaita

2017 OPEL INSIGNIA Innovation

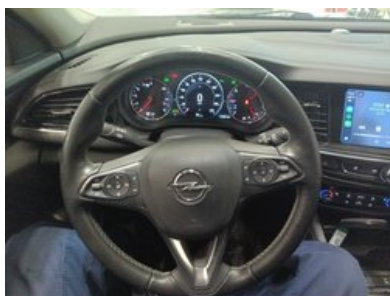
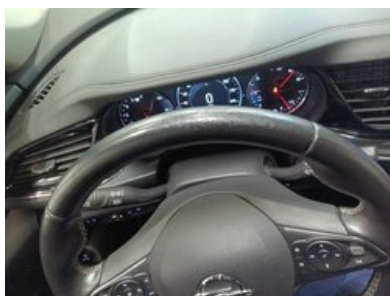
✔ 1. Priekis: Vairas - Būklė

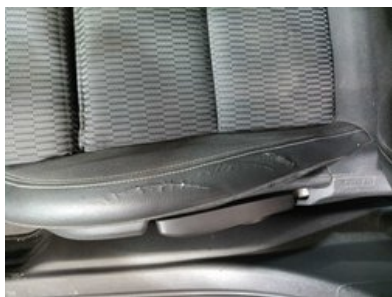
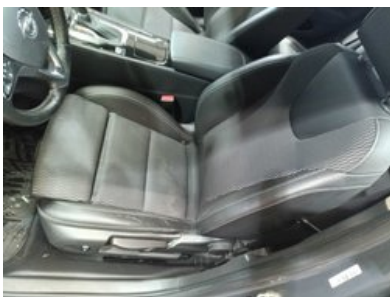
✓ **2. Sėdynės:** Visos Sėdynės - Būklė

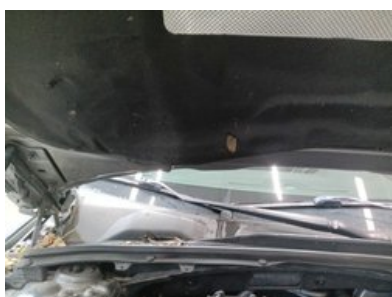
✓ **1. Priekis:** Gaubto Garso Izoliacija - Būklė

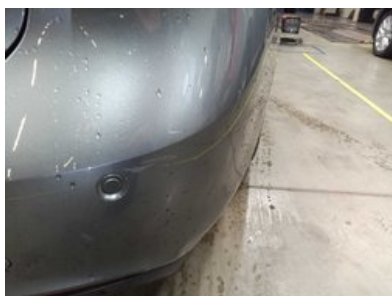
✓ **2. Galas:** Galinis bamperis - Būklė ir centravimas

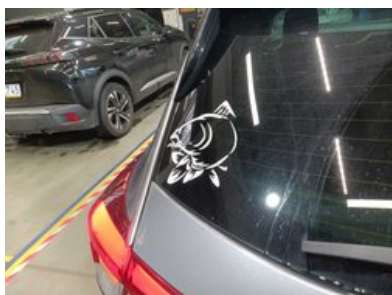
✓ **3. Kita:** Papildomi Poliravimo Darbai

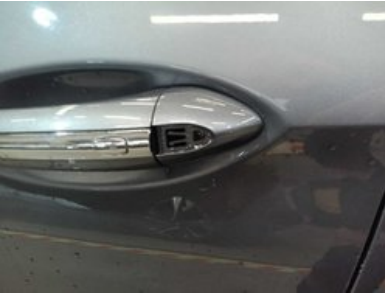
✓ **4. Šonas:** Kairė ir Dešinė Pusė - Matomi Pažeidimai ir Įbrėžimai

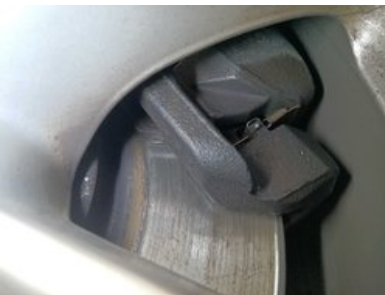
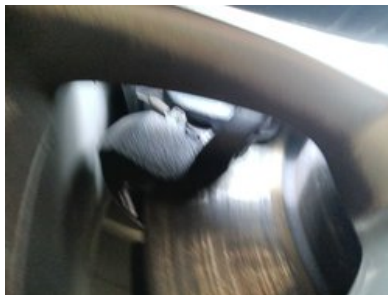
✓ **3. KITA:** Priekiniai Stabdžių Diskai su Kaladėlėmis

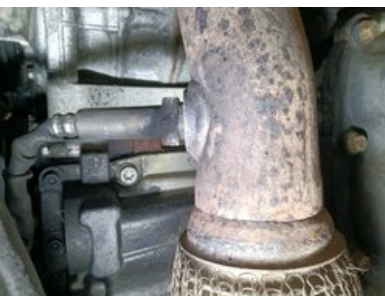
✓ **4. KITA:** Deguonies Jutiklis Po Katalizatoriaus

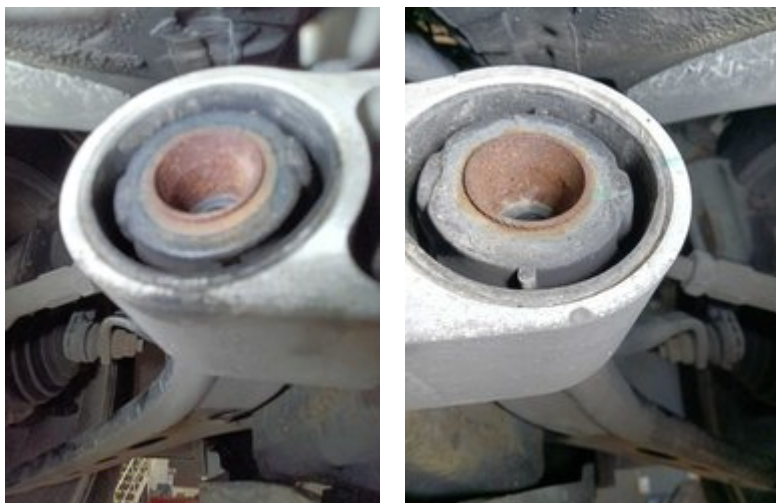
✔ **5. KITA:** Pakabos Apatinė Svirtis

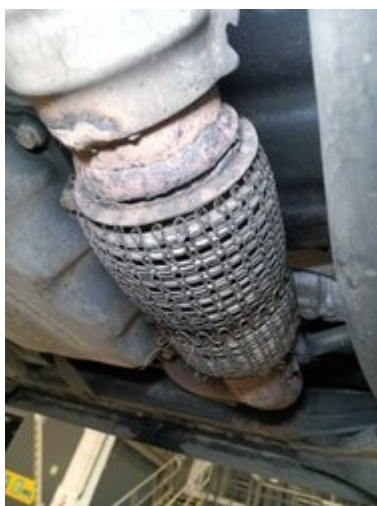
✔ **6. KITA:** Išmetimo Lankstusis Sujungimas

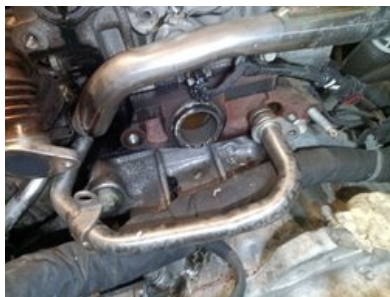
✔ **8. VARIKLIS:** Papildomos Dalys
